車載式電磁波レーダを使用した 舗装内部のひび割れ検出事例と 特徴について

西日本高速道路エンジニアリング中国(株) 高砂 圭司
ジオ・サーチ(株) 陰山 一

令和2年度に中国自動車道のパーキングエリアのランプ部で検証を行った。

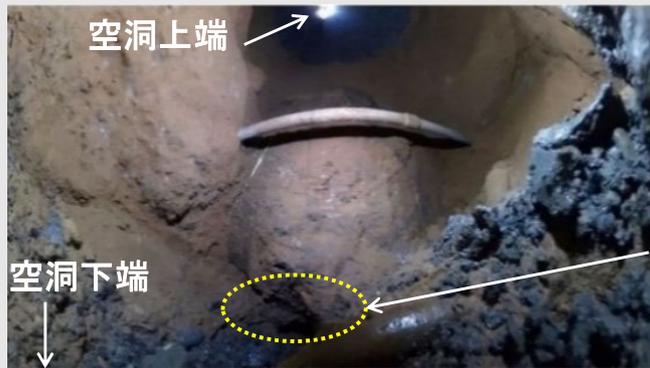
下水道取付管に破損を確認
→土砂流出により空洞発生

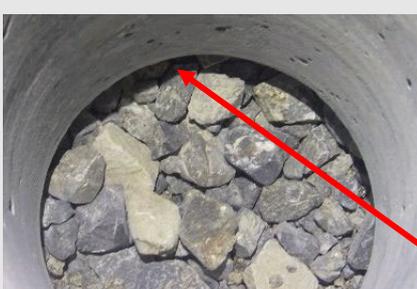
電磁波で空洞の疑い有り

健全部は路盤材の細粒分が有るのに対し、空洞の疑いのある個所では細粒分が抜けている

2~3cmの空洞も確認

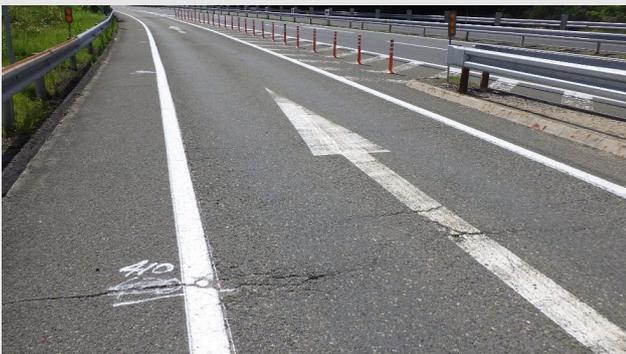
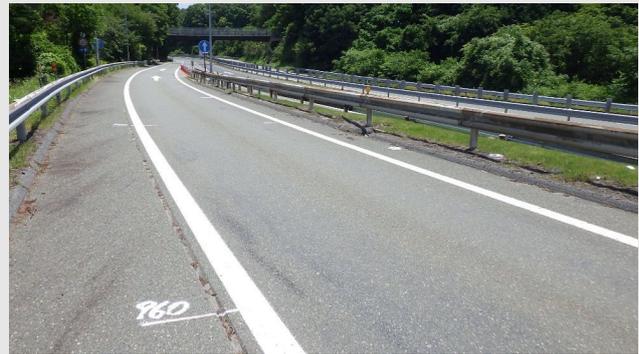
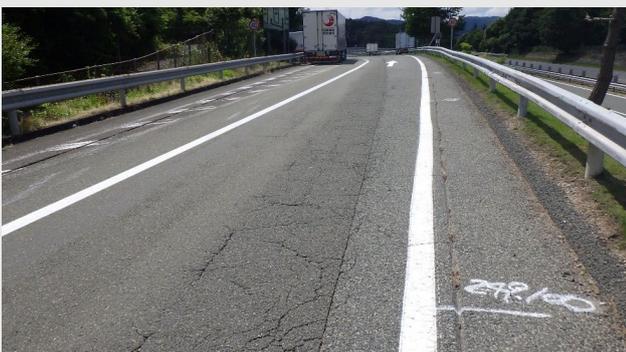
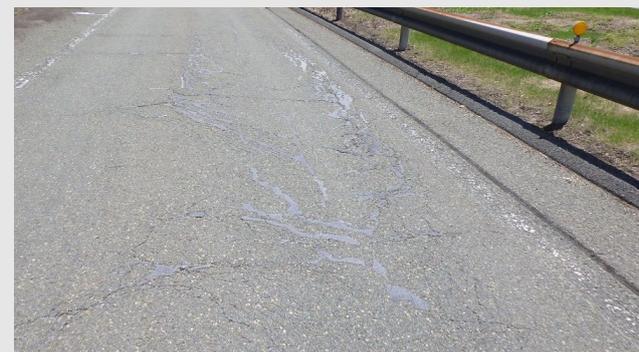
全体的にわだち掘れと2方向及び格子状クラックが発生

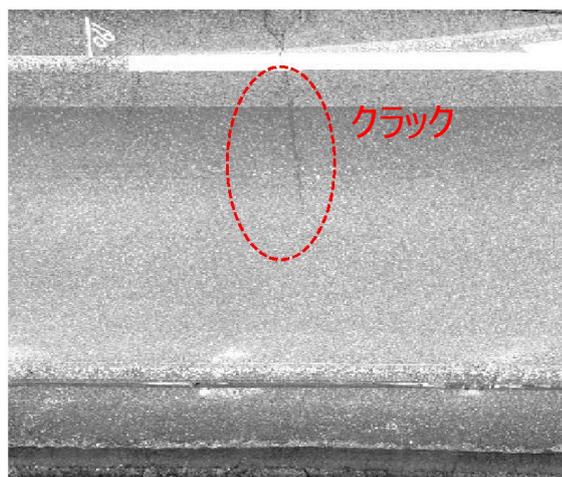
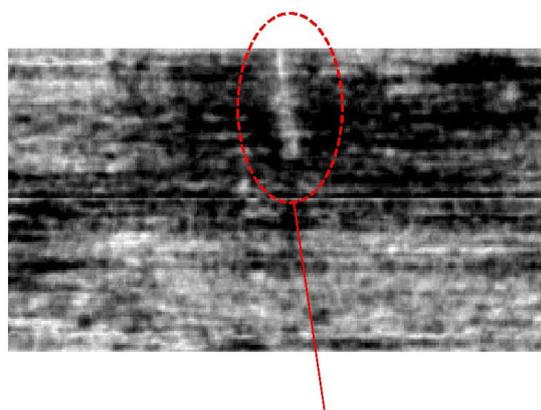
電磁波レーダ結果（平面図）⇒路面のひび割れと同じ位置で舗装内部にもひび割れの形状が確認できた

路面にあるクラックと同じ
形状の反射が得られている

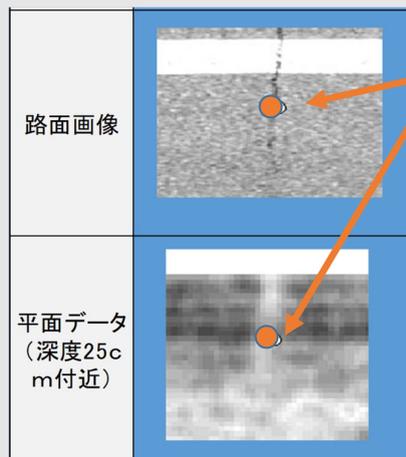
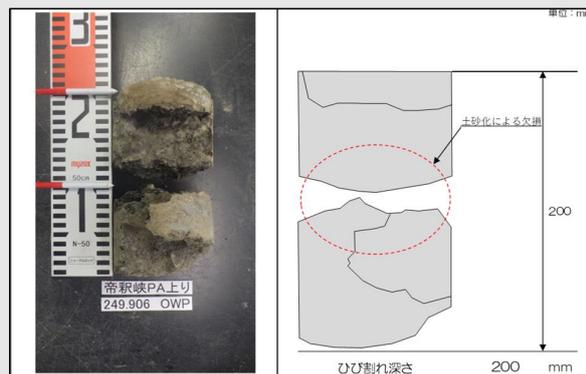
コア採取位置

⇒ 結果：5箇所を確認 ⇒ 的中率83%

コア番号	電磁波レーダでの事前予測	採取したコアの状態	判定
コア1	全層に亀裂	全層に亀裂または剥離	○
コア2	表層部に亀裂	表, 基層部に亀裂, As安は砕石化	×
コア3	全層に亀裂	全層に亀裂	○
コア4	全層に亀裂	全層に亀裂または剥離	○
コア5	内部劣化反応	As安と基層の層間剥離	○
コア6	内部劣化反応	As安と基層の層間剥離	○

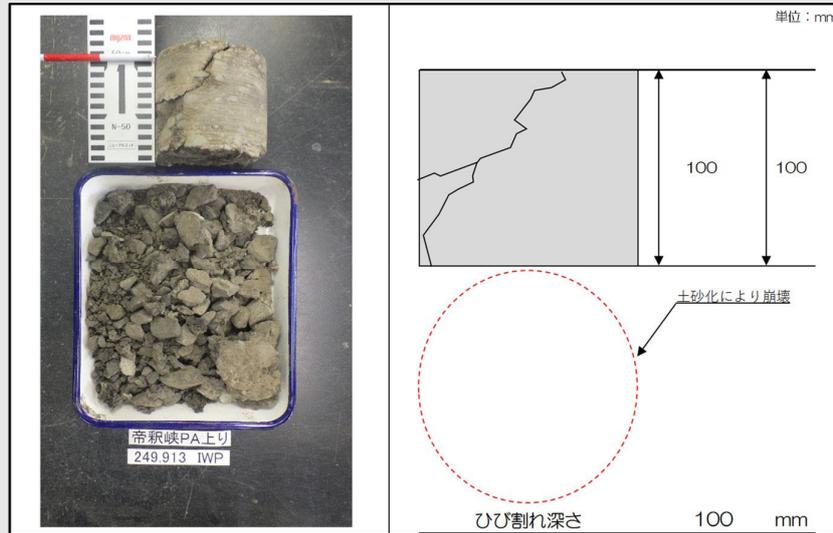
コア番号	電磁波レーダでの事前予測	採取したコアの状態	判定
コア2	表層部に亀裂	表, 基層部に亀裂 As安定処理路盤は碎石化	×

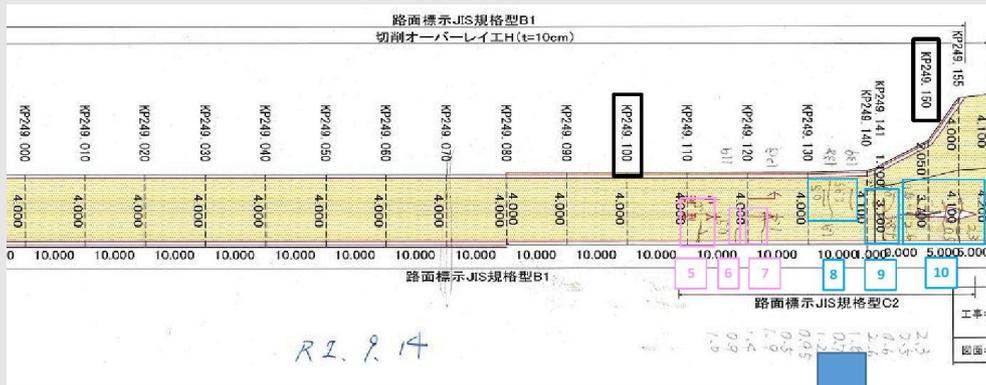
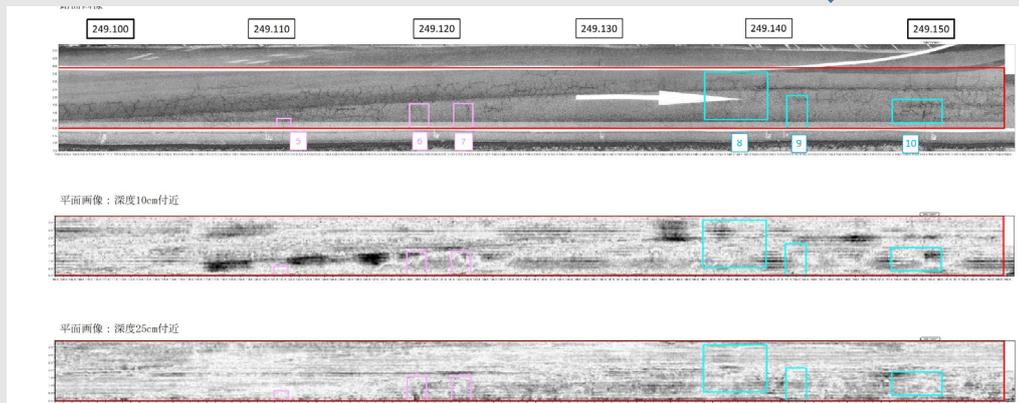
① 電磁波レーダでひび割れの有無が検知できているものは、34箇所中14箇所であった。

② そのため路面より-10cmの切削後路面のひび割れでは、的中率は約41%であった。

- 舗装内のひび割れの多くは微細な間隙であり検知し難く解析結果にも反応が出ていないことが考えられる。
- 電磁波レーダの特性として、比誘電率の異なる境界で反射波を生じる性質がある。基層に使用されているアスファルト混合物と上層路盤に使用されているAs安では、比誘電率が同程度の層間では明瞭な反射波が得られ難いことも原因の1つと推測する
