関西道路研究会主催 令和7年度_第1回舗装調査研究委員会技術講演会

道路陥没対策としての 路面補強工法の開発と施工事例

ジオ・サーチ株式会社
減災事業本部 大野 敦弘

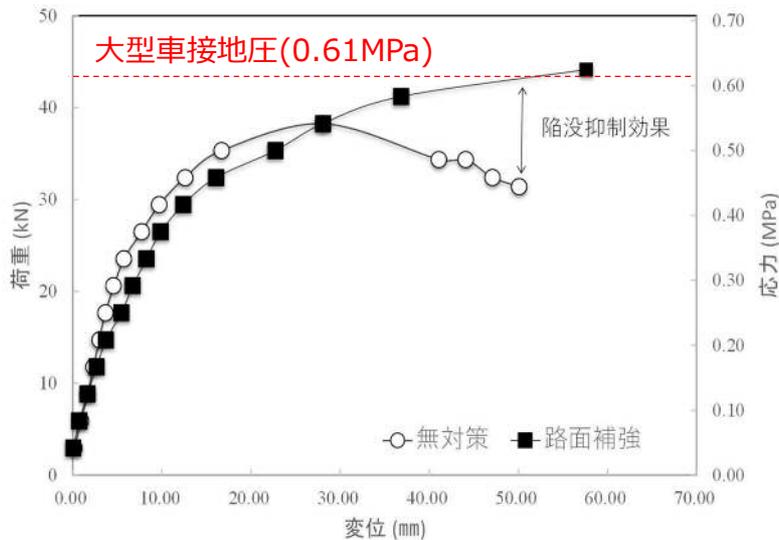
40kN付近で舗装が**降伏**
(除荷後は段差が発生)

無対策箇所の降伏後も
荷重支持力を**保ち続ける**
(除荷後も段差が発生しない)

路面補強により**路面の段差発生を抑制でき**、道路管理者によって実施される**緊急補修までの時間的猶予**を与える

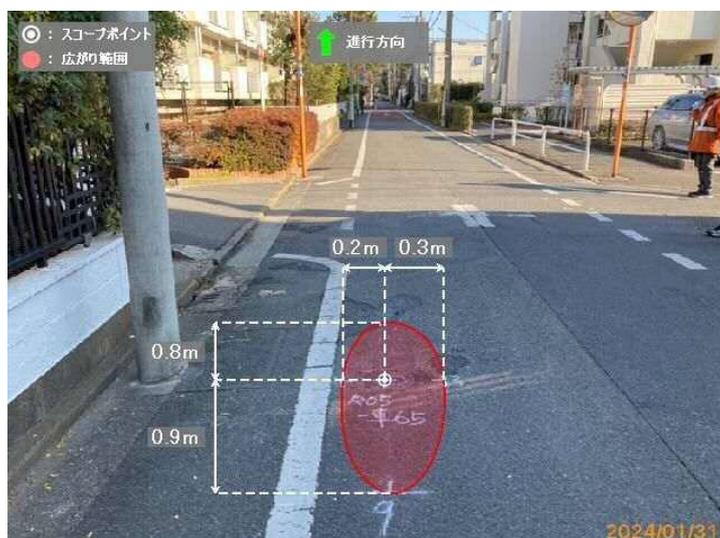
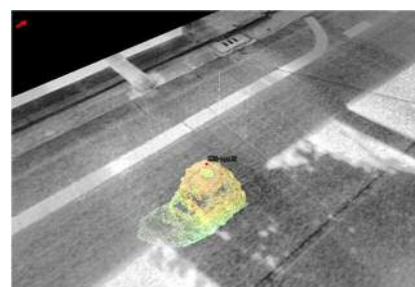
場所 : 東京都武蔵野市
舗装 : アスファルト舗装
発生位置 : 輪荷重位置、外側線の近傍に空洞
周辺施設 : 学校、病院、図書館

深度0.18m
 (アスコン0.07m、碎石0.11m)
 空洞厚0.58m
 縦断方向広がり1.7m
 横断方向広がり0.5m

広がりの中で深度や厚みの変化を確認

補修工事までの事故対策として
 路面補強工を施工

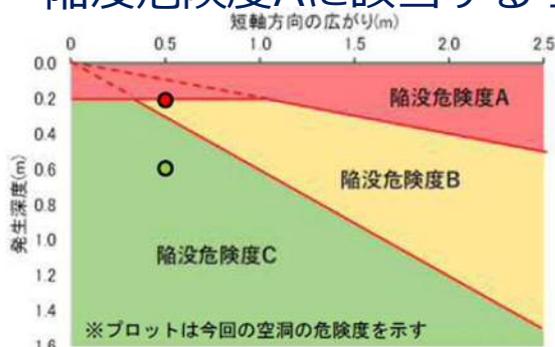
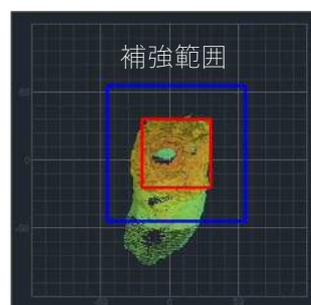
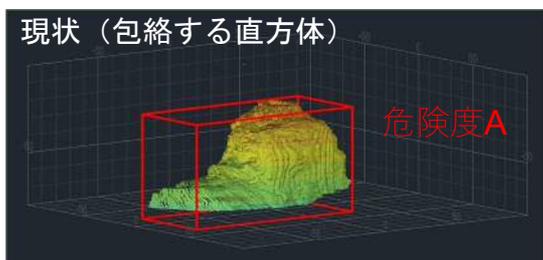
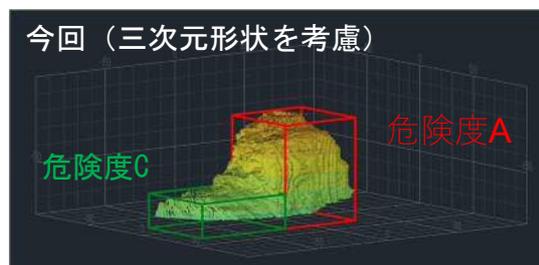
- 赤枠部の空洞を危険度A, 緑枠部の空洞を危険度Cと評価
- 補修までの応急処置であることも考慮し, 陥没危険度Aに該当する 空洞部分直上の路面を補強

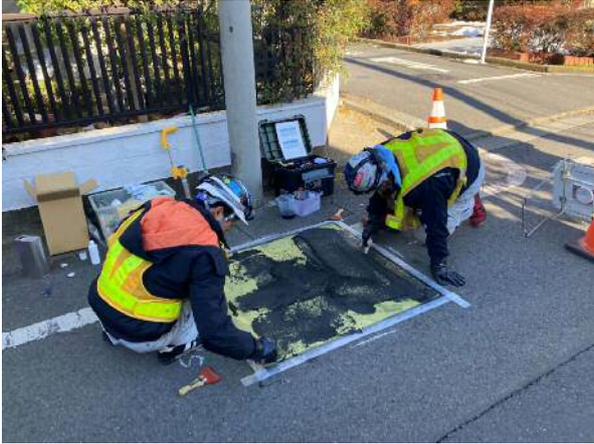
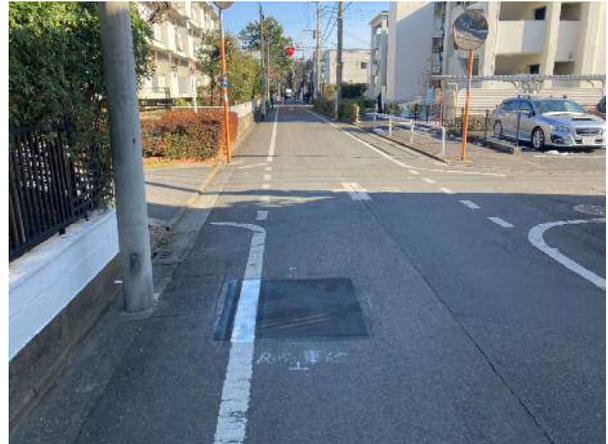
施工日 : 令和6年2月7日
施工面積 : 1m(縦断)×1m(横断)
 陥没する危険性の高い範囲
人員 : 3名
施工時間 : 約1時間
 (施工20分、硬化30分)

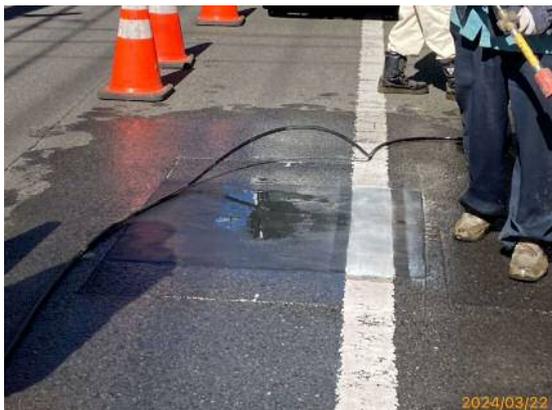
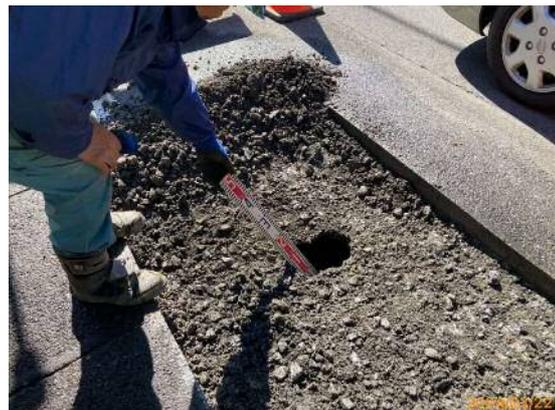
- 路面補強後、約1か月半後に開削補修実施
- 補強箇所の中心部で路面変状
→輪荷重の大きな車両が通行し、舗装を押し抜いた
- 路面補強工法による陥没抑制効果を確認
→未対策の場合、崩落により段差発生
(道路管理者、工事会社様より、感謝のお言葉あり)

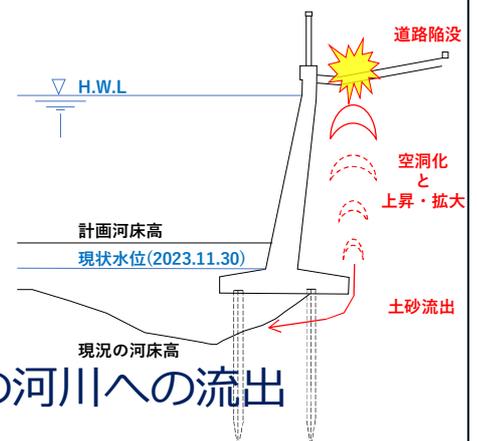
- ①崩落したILBおよび路盤を撤去
- ②トン袋(砕石詰め)を設置
- ③アスファルト舗装による仮復旧

護岸基礎部の浸食による擁壁背面土の河川への流出

原因調査は濁水期に実施予定で、本復旧まで期間を要する

護岸改修による空洞発生原因の根絶および道路の本復旧まで期間を要し、道路陥没の再発が懸念されるため、路面補強工法を施工

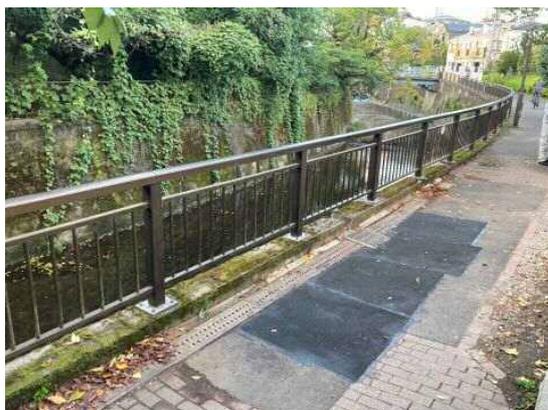
施工直後(令和5年10月5日)

- ・シートには剥がれ等もなく良好な状態
- ・路面沈下が発生、シートは路面に追従
- ・令和7年2月の河川改修工事で撤去(役割を終える)

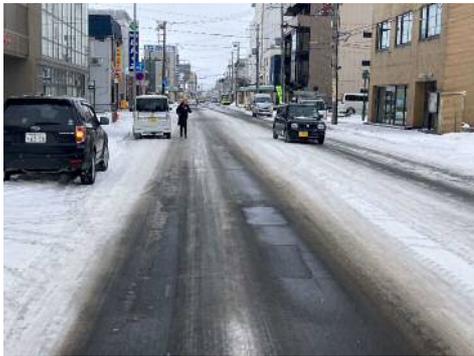
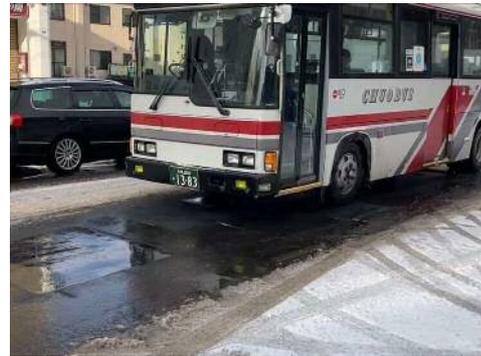
- 場所 :北海道岩見沢市(岩見沢月形線)
舗装 :アスファルト舗装
交通量 :24時間交通量小型車4282台, 大型車193台
(令和3年度一般交通量調査結果WEBマップ)
発生地 :輪荷重位置
空洞 :陥没危険度の低い異常信号箇所
(1年に1度のレーダ探査モニタリング実施箇所)

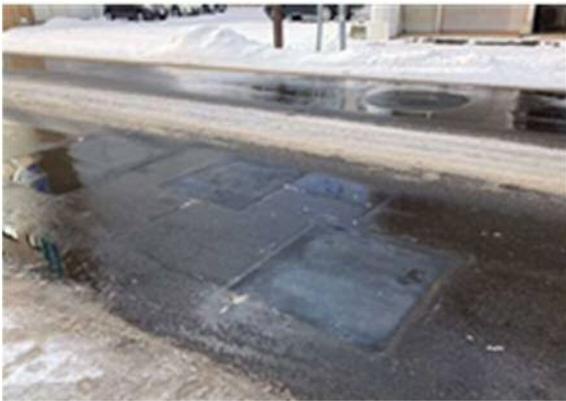
施工直後(令和5年11月30日)

- 15か月経過するが剥がれ等もなく良好な状態
(その間の除雪車の走行は約80回)
- 過去に施工された舗装補修箇所の継目部分において
撒き砂やシートの一部に損耗あり(同一ライン上で損耗なし)
⇒過去の補修継目の間詰め処理の影響(材料で改善可能)

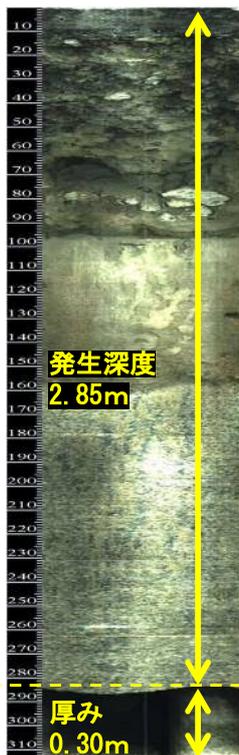
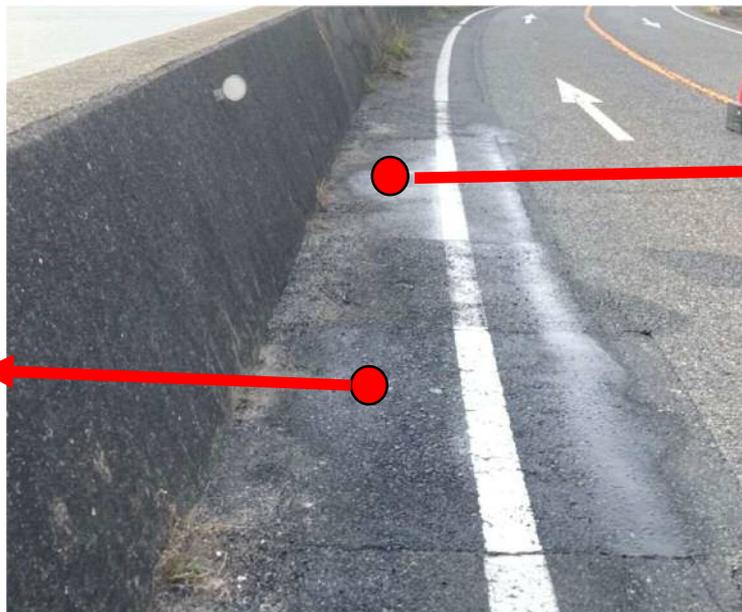
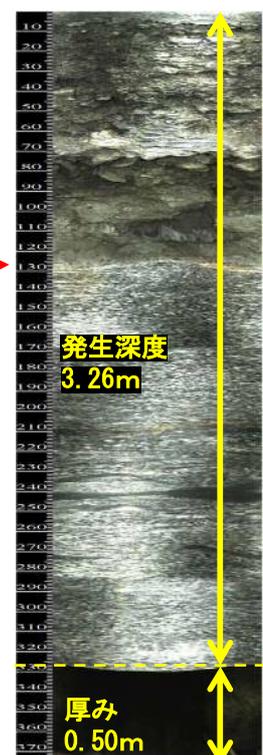
護岸擁壁背面に2箇所の深部空洞を確認
