# 東京都の 橋梁維持管理について

東京都建設局建設局道路管理部  
橋梁構造専門課長 加藤 順一

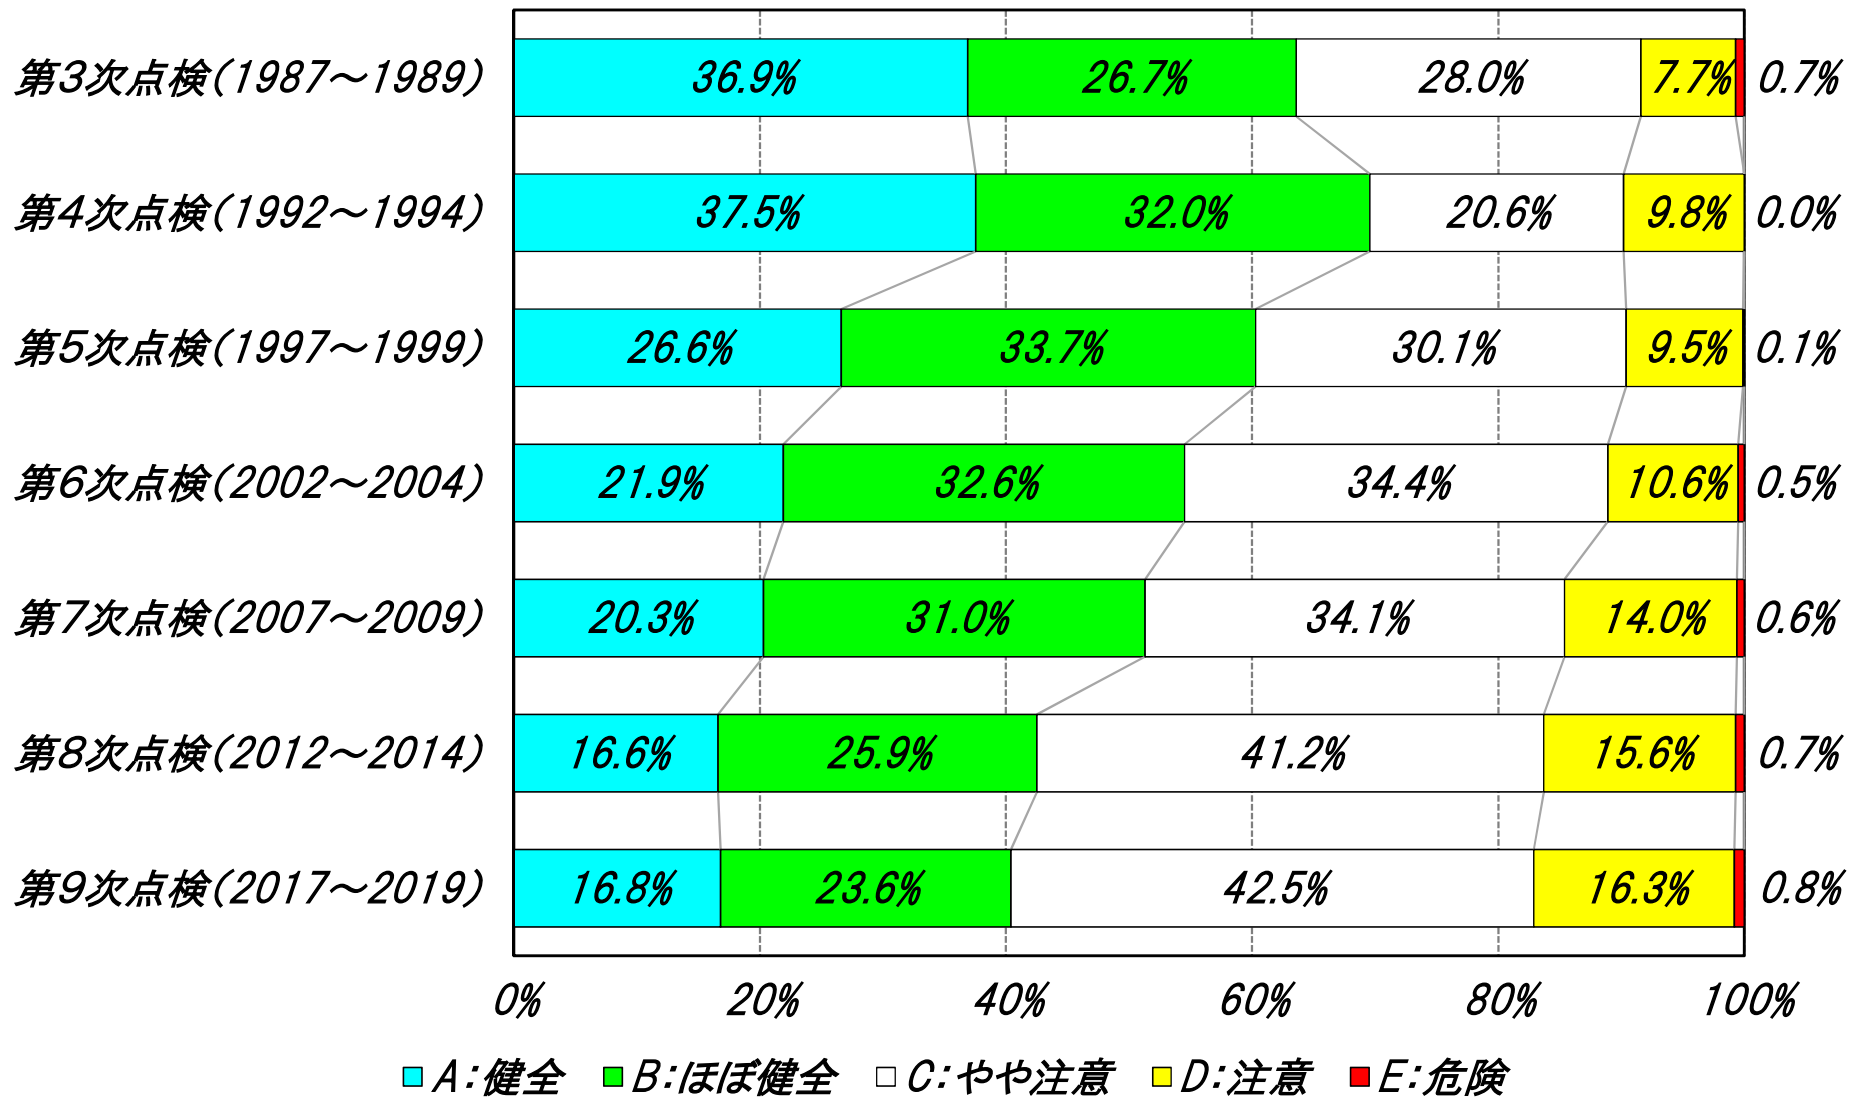
**注意(D)、やや注意(C)が年々増加、多数存在**

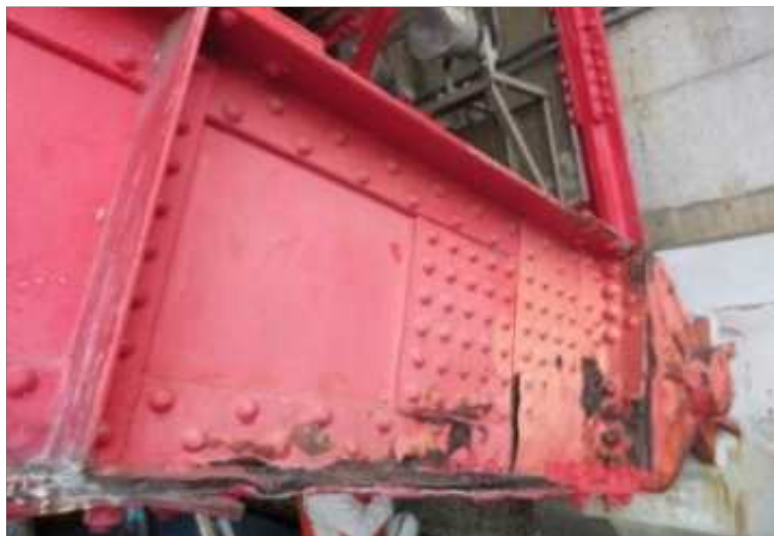
河川からの飛沫によるアーチリブ端部の腐食

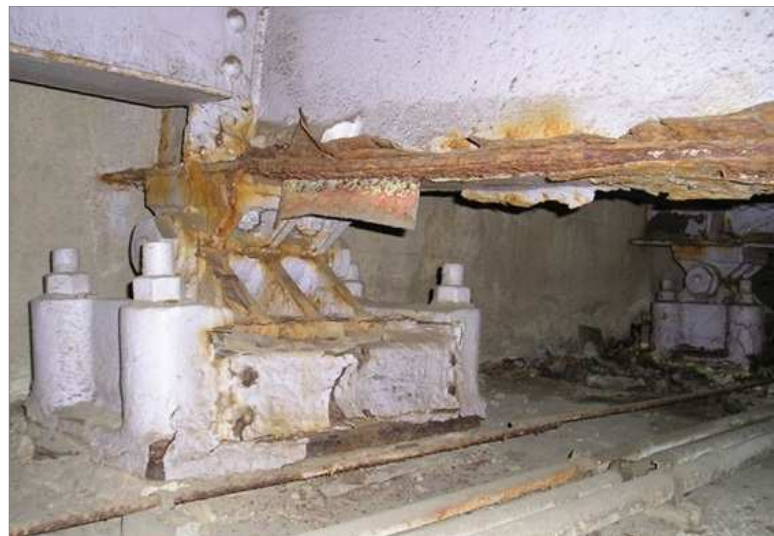
海からの飛来塩分による桁端部・支承の腐食

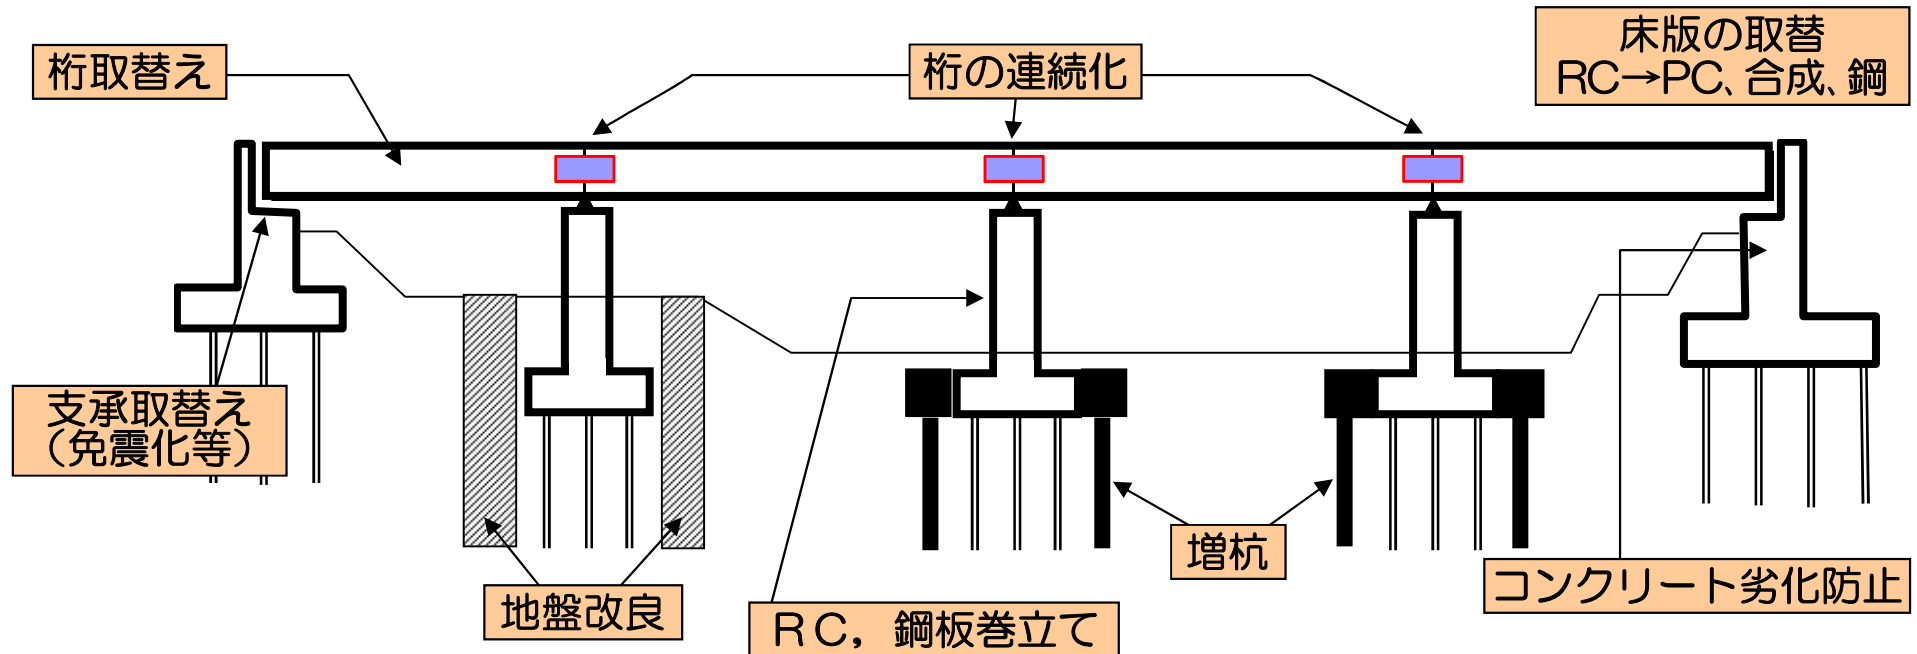
- ◆床版取替・補強、防水
- ◆桁の取替・補強／単純桁から連続桁
- ◆支承取替／免震支承、ダンパー設置
- ◆橋脚補強
- ◆基礎補強
- ◆防食対策（塗装、金属溶射）
- ◆Co表面保護（劣化防止／含侵）

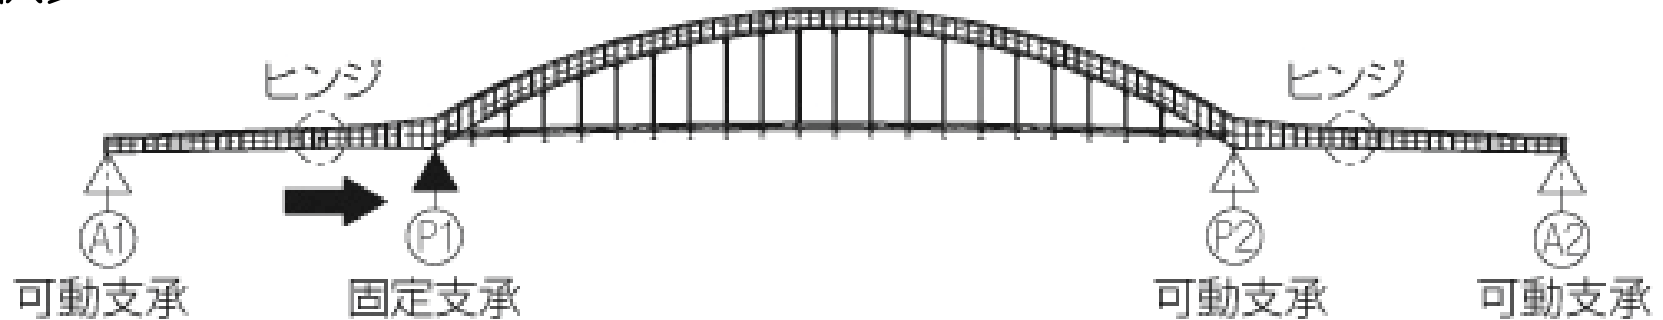
1点固定となっており、地震時慣性力がP1橋脚に集中

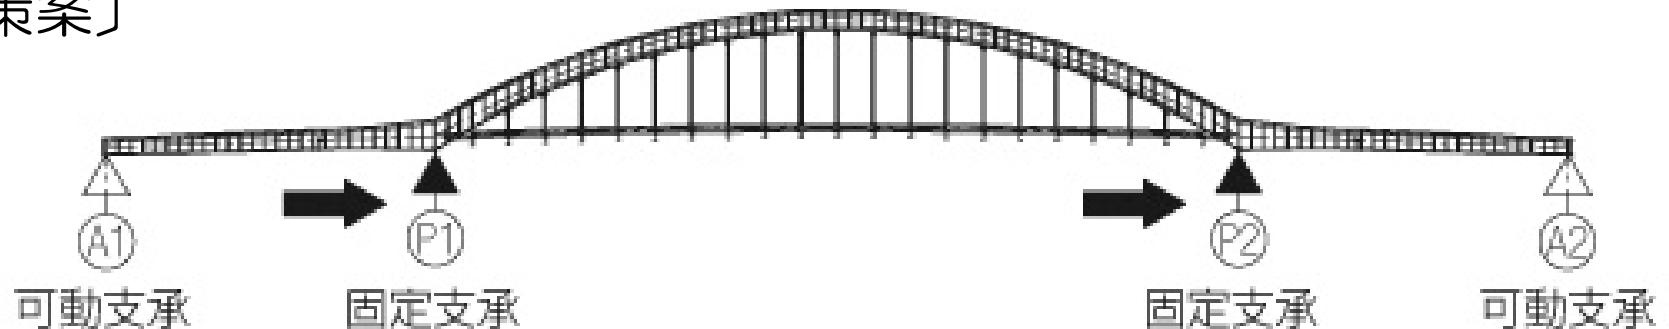
橋脚に水平支承を新設し、大規模地震時に2点固定とすることによって、地震時慣性力を分散させる

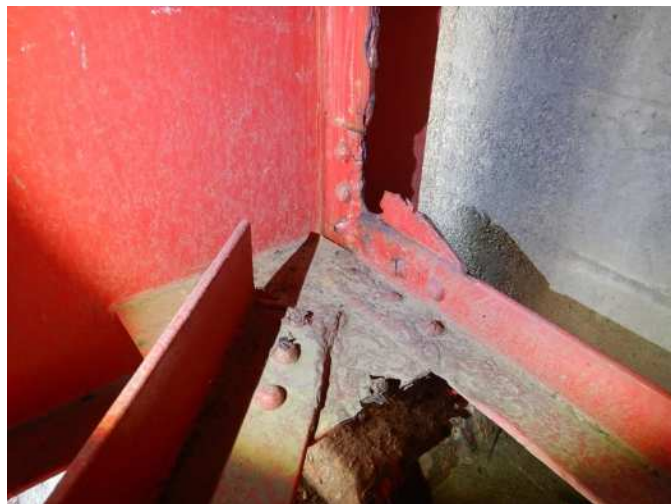
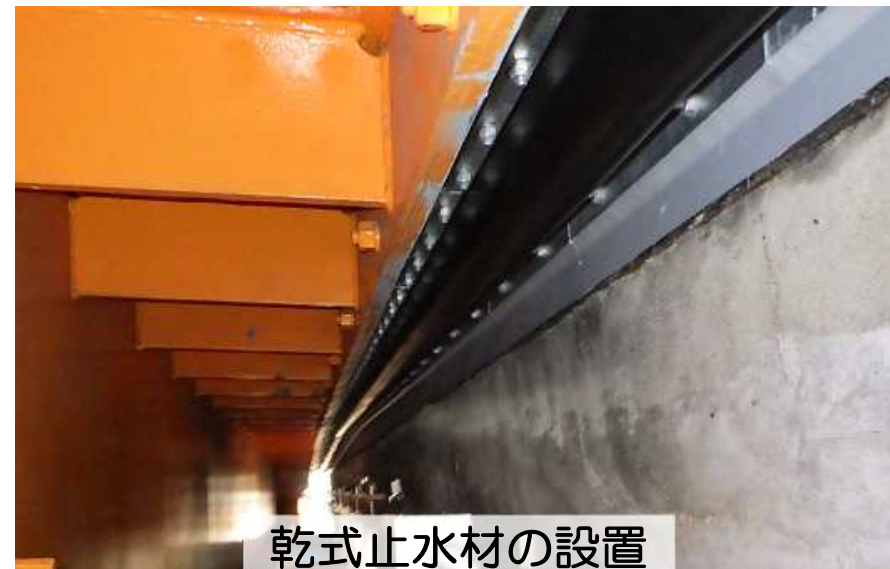
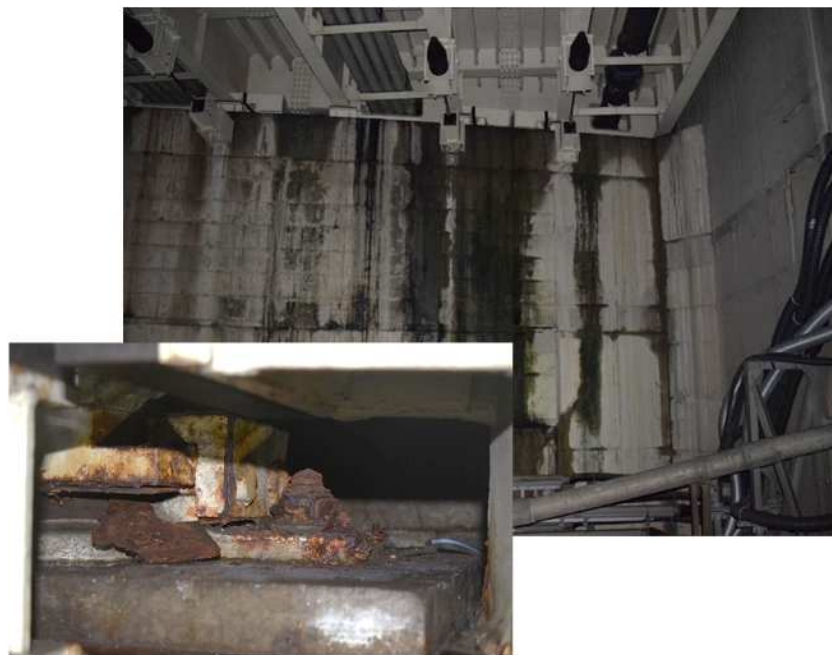
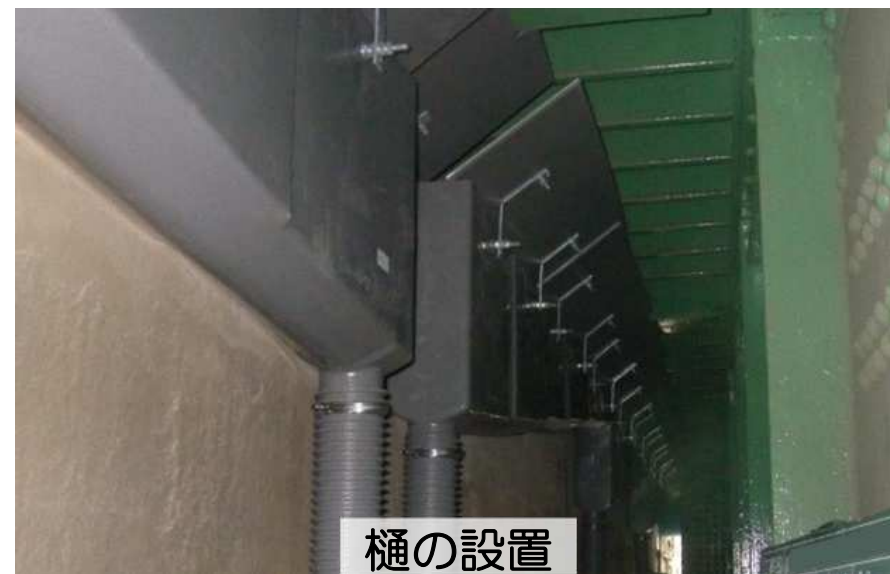
# ◇伸縮装置からの漏水による桁端部・支承の腐食
