# ホワイトティウめだ2期エリア 全面リニューアル

大阪地下街株式会社 常務取締役 井下 泰具  
 計画課長 中井亮太郎

## 1. はじめに

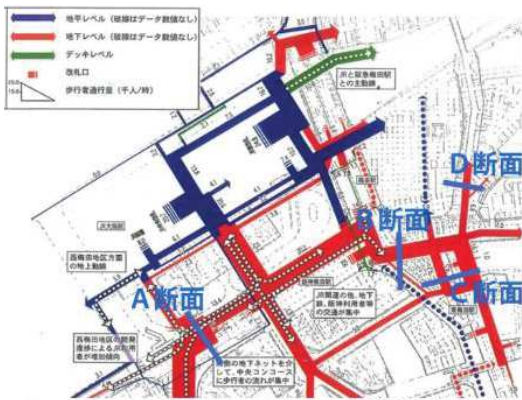
図1 ホワイトティウめだ周辺の地上・地下歩行者流動量 (H19.3 梅田地区歩行者ネットワーク検討会資料より)

大阪駅周辺地区は、地下駅が5駅、地上駅が2駅接続し、1日駅利用者数約240万人が利用する大規模な歩行者ネットワークが形成されており、西日本最大のターミナルとなっている。そのうち、地下の歩行者ネットワークは、ホワイトティウめだ、ディアモール大阪、ドーチカ地下センターの3つの地下街と大阪市が管理する大阪駅前地下道、大阪メトロの改札外通路により成り立っている。JR大阪駅南側においては地下歩行者ネットワークが極めて重要であり、ホワイトティウめだはその一部を構成し、公共性が非常に高い地下街である。図1に示すように、C断面では全通行者数の90.4%が地下通路を利用している状況である。

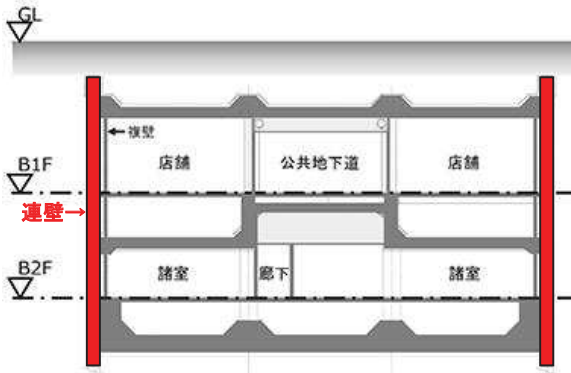
図3 リニューアルエリア 断面図

2期エリアの構造物は図3に示すとおり、側壁のほとんどが地中連続壁により構築されているが、その内側にはCB壁の

複壁があり、点検口部を除き、ほとんどが直接点検することができない状況であった。点検口等からの事前調査では、コンクリートの剥落、鉄筋露出や漏水などが見受けられ、コンクリートの中性化も進行していることが確認できたため、今回の工事においてはスケルトン化による複壁撤去後、地中連続壁の点検を実施し、補修や将来の健全性を担保するための予防保全などを実施した。また、耐震補強が必要な RC 柱については、施工期間が限られており、他工種と輻輳した工程の中での施工となることを考慮し、運搬が容易で材料置場を省スペース化でき、無火気で施工できるリブバー工法を採用した。

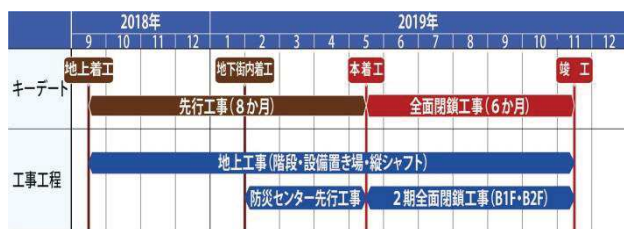
図6 リニューアル工事 概略工程

といったことに留意し、全面閉鎖工事と先行工事に区分した。先行工事のうち、一部店舗閉鎖が必要となる防災センターの移設、エスカレーター新設工事は閉鎖期間が短くなるよう2020年2月着工とした(図6)。

本リニューアル工事は、2018年9月より先行工事に着手し、2019年5月より2期エリアの全面閉鎖による約半年間の工事を経て、2019年12月5日にリニューアルオープンした。地下街のリニューアルにとって、店舗休業期間を如何に短くするか採算性の面からも重要であり、当初より公共通路も含めた全面閉鎖を半年とする目標を持って工事計画を立案した。工程作成にあたっては、

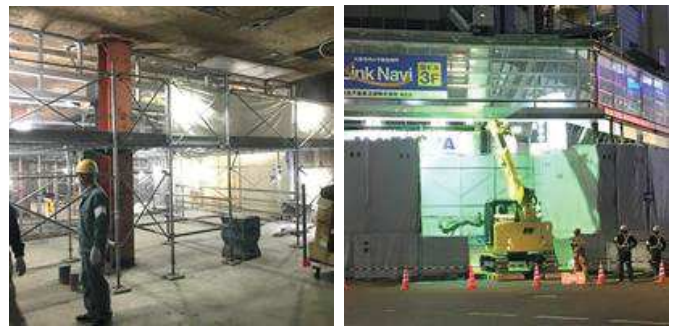
写真1 工期短縮事例

これら想定外工事に対応する一方、全体工程を遅らせないための工夫が必要となった。具体的には、天井部においては漏水補修や躯体補修、床面では排水暗渠の補修が新たに増加し、これらは撤去工事が完了した区画から順次対応していくこととなるため、全面的に棚足場を設置して天井部と床部の同時作業を可能とした。さらには棚足場により補修に続く設備工事の作業効率も上げることができ、全体工程の短縮を図った。また、資機材の撤去・搬入は、工事エリアにある既存のEV2基を使用した人力作業を基本としていたが、地下1階、地下2階に直結する吸排気シャフトの上床版を一時撤去し、重機による搬出入を行えるようにして、搬出入の作業効率を上げて工程短縮を図った。

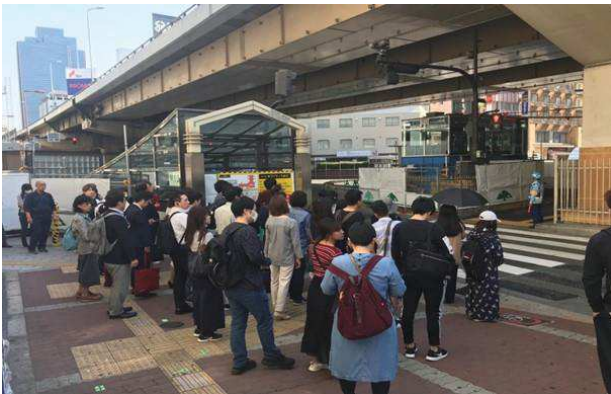
写真2 全面閉鎖時の横断歩道の状況

た。当初、赤信号で約52人が滞留すると想定し、1回の青信号で全員が横断歩道を渡る程度の人数であることから、安全は担保されていると考えていた。全面閉鎖後においては、交通量は増加したが赤信号での滞留は約50人であり、予測と同程度で大きな混雑は見られなかった（写真2）。地上では全面
