堂島大橋改良事業

大阪市建設局道路部橋梁課

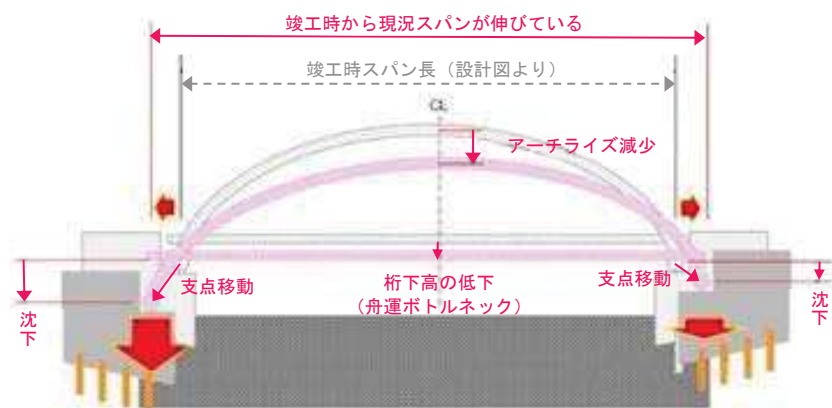
本橋においては、活荷重の影響を直接受ける床組・床版の老朽化が著しく進んでいた。また、過去の地下水の汲み上げによる地盤沈下の影響で橋全体が不等沈下しており、支点移動によるアーチリブの変形によりアーチリブへの想定以上の応力作用が懸念されるとともに、桁下高が低く、川を航行する船にとってボトルネックとなっていた（図-1）。

図-1 アーチリブ変状のイメージ（想定）

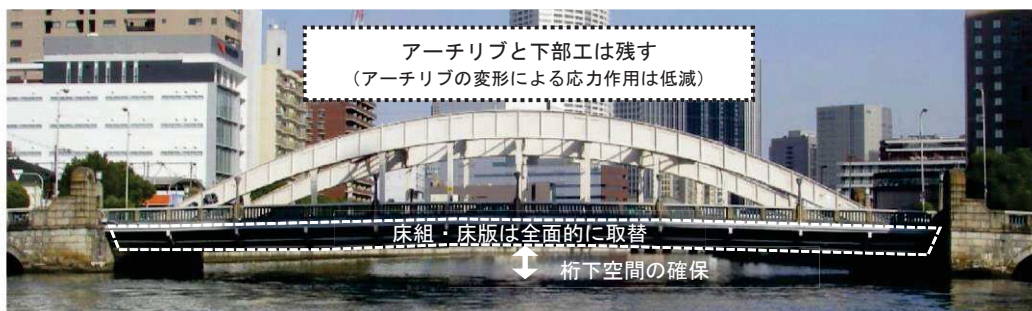
図-2 長寿命化対策のイメージ

そこで、長寿命化対策として、点検により比較的健全な状態であることを確認している下部工と上部工のアーチリブは残し、老朽化の著しい床版・床組については全面的な取り替えを行うこととし、不等沈下により形状変化や想定以上の応力作用が懸念されるアーチリブについては、その影響低減を図る対策を行い、併せて桁下空間の確保（舟運ボトルネックの解消）も図ることとした（図-2）。

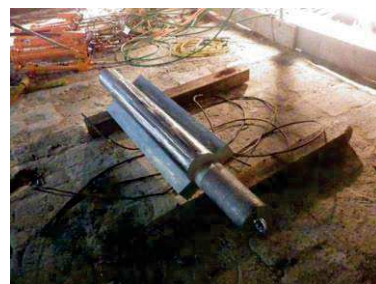
図-4 ジャッキアップ図

既設床版の撤去完了後、アーチリブのジャッキアップにより、過去の地下水汲み上げを原因とする橋全体の不等沈下により変形したアーチ形状の復元を行った。ジャッキアップ設備は 1 箇所あたり、2,000kN 油圧ジャッキ 2 台、1,000kN 油圧ジャッキ 4 台を使用した。ジャッキアップ時は反力、変位量についてパソコン画面上での一元管理を行い、橋体およびジャッキアップ設備の安定性を確認した。アーチ形状の復元はアーチ支承のピンを円形断面から小判形断面に変更することにより行った。アーチ支承のピンの取替えはジャッキアップした状態で入れ替えるため、ジャッキシリンダー部にシムプレートを配置し、万一の油圧抜けによる事故を防止した。

ジャッキアップ 既設ピンの撤去 新設ピンの挿入 ジャッキダウン

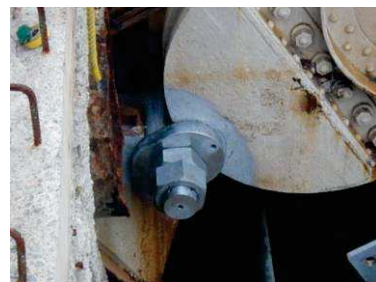
写真-1 支承ピン

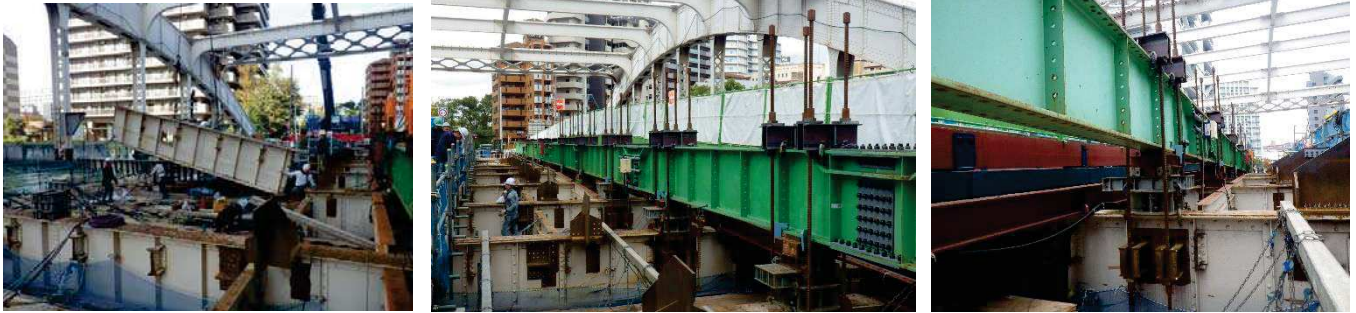
既設横桁は 120t 吊・300t 吊油圧クレーンを使用し撤去した。既設横桁は橋軸直角方向に 2 分割で撤去することにより、横桁撤去期間中においても橋面上への仮歩道の設置を可能とした。既設横桁は 2 本のアーチリブからの吊材により支持されているため、既設横桁を半分撤去すると残った半分の横桁が落下することとなることから、工事桁 (H900×300) を両側橋台間に架け渡し、撤去する横桁の前後格点から反力をとって吊り支持することにより落下を防止した。既設横桁上の吊り設備は横桁と工事桁の安定性を考慮し 1 箇所あたり 4 本の総ネジ PC 鋼棒を配置し、500kN センターホールジャッキによる反力管理を行った。

写真-2 既設横桁撤去状況・工事桁配置状況・横桁吊り設備

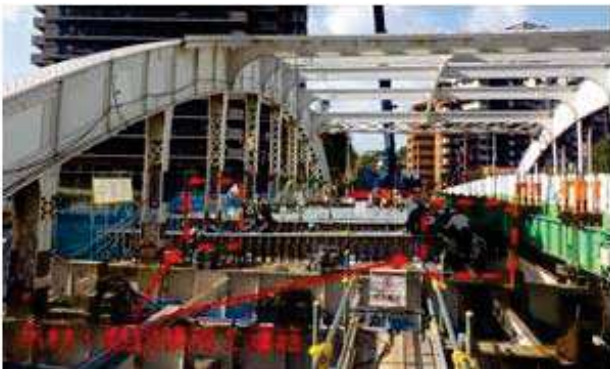
下流側半分の既設横桁の切断・撤去と並行して、新設鋼床版の架設を行った。架設手順としては、下流側半分の新設横桁を既設吊材と添接するとともに、上流側の既設横桁と一体化し、新旧横桁を両側の吊材により支持した (写真-3)。旧 RC 床版の鋼床版化等により新旧の横桁間で高さの差が生じるため、既設横桁との連結は新設鋼床版との高さの差を考慮した連結治具 (写真-4) を使用した。新設横桁架設後に新設横桁間の鋼床版を落とし込み架設した。下流側の架設完了後、架設済の下流側鋼床版上に工事桁や吊り設備、仮歩道を移設し、上流側の架設作業を行った。

写真-3 鋼床版架設

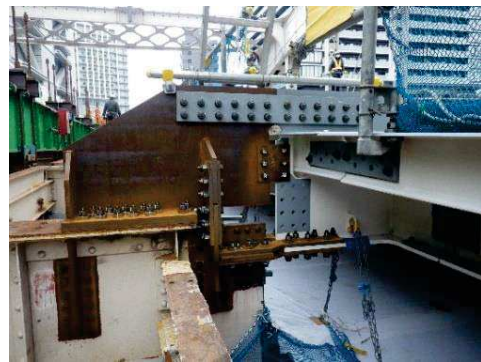
写真-4 既設横桁連結治具

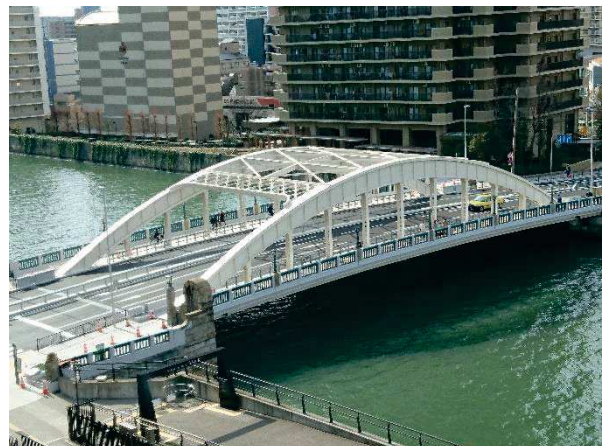
写真-5 完成写真

当初予定から遅れることなく、令和 2 年 2 月 1 日に約 2 年間の堂島大橋通行止め規制を解除し供用開始することができた。本市では、早くから都市基盤施設の整備が進められたため、他都市と比べても橋の高齢化が進んでおり、今後いっそう高齢化が進む中、限られた予算で計画的に長寿命化対策を行うことが重要であり、本事例を今後の橋梁の維持管理・更新に生かしていきたい。
