優秀研究者賞

FWDによる道路橋RC床版の 健全度評価方法の構築

東亜道路工業株式会社

近畿大学 理工学部 社会環境工学科

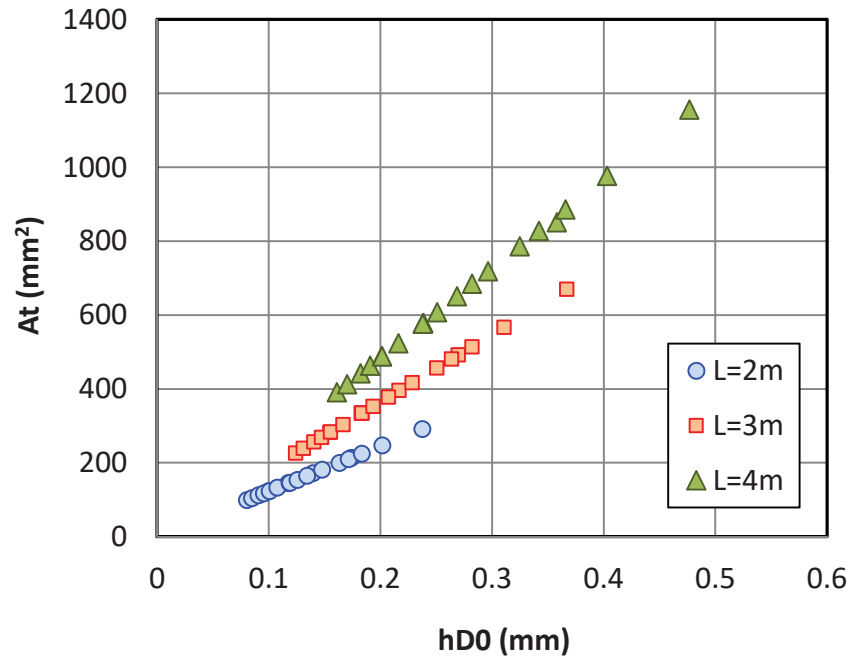
解析による評価指標の検討

● 橋軸直角方向

載荷荷重と床版支間長の
影響を考慮

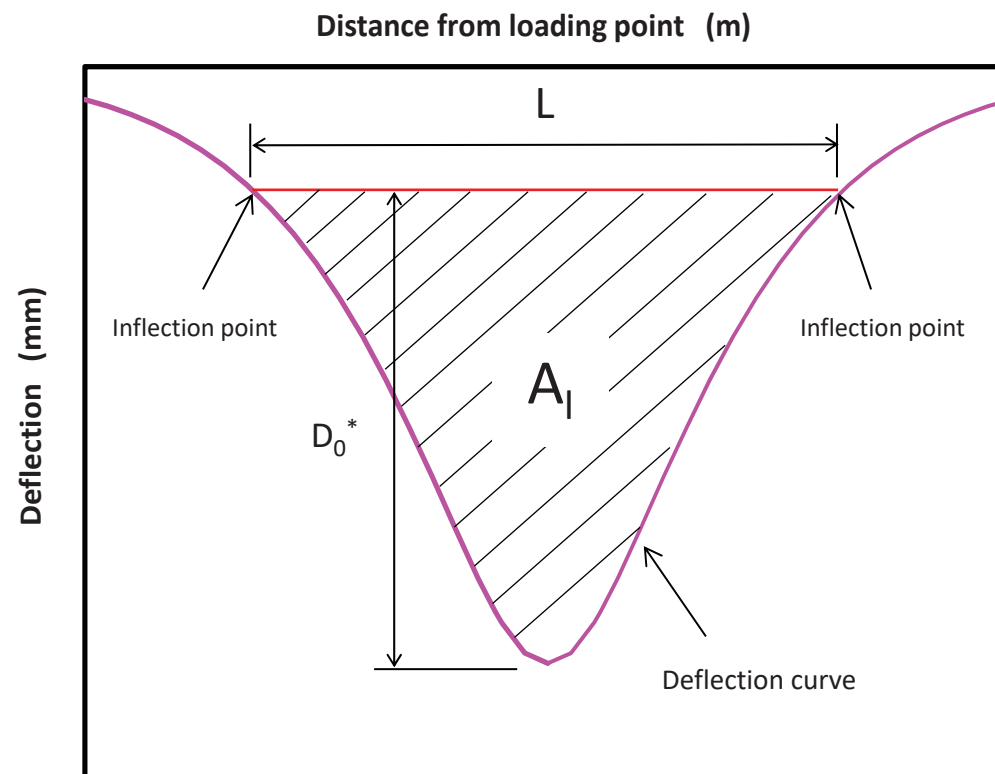
橋軸方向のたわみ面積の考え方

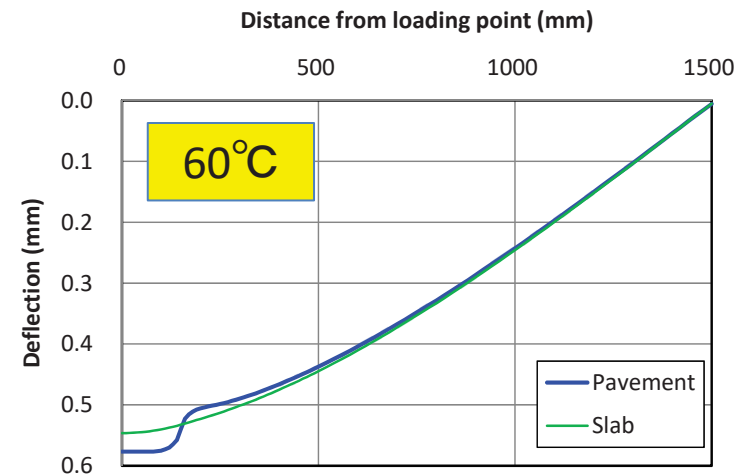
● 橋軸直角方向のたわみ分布の一例 床版支間長: 3m

載荷点周辺のたわみは橋面舗装の圧縮変形の影響を受ける。¹⁵

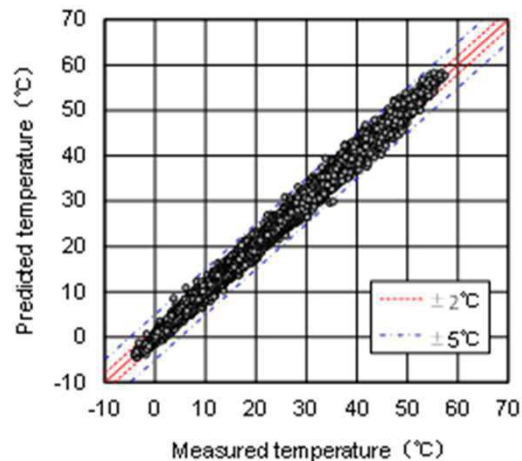
式(2)による推定

$$T_{ave} = aT_{sur} + bT_{air} + cT_{air_dif} + dH_a + e \quad (2)$$

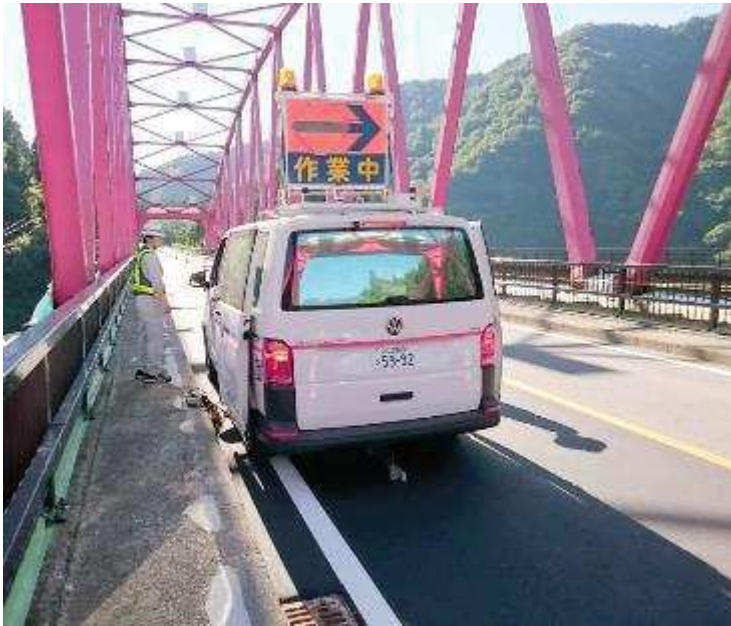
橋梁諸元

橋長：120m

設計床版厚：190mm

橋梁形式：単純ランガーアーチ橋

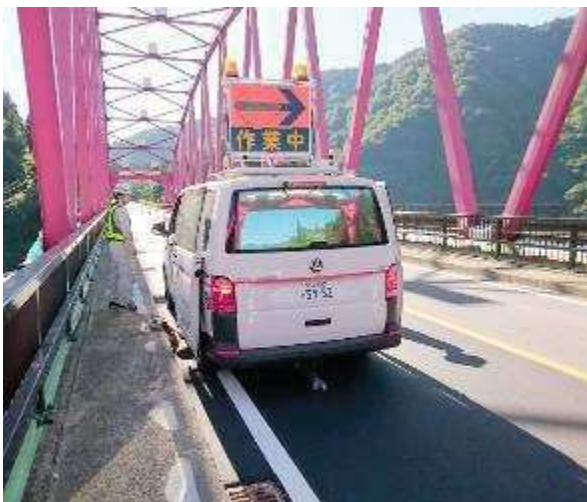
単純ランガー橋

橋長: 120 m

主桁間隔: 2.5 m

設計床版厚: 190 mm

建設後46年(測定時)

- ・比較的交通量の多い路線である.
- ・平成29年11月に一部のパネルの床版下面に炭素繊維シート接着が実施されている.
- ・このことから、健全度判定区分はⅢ判定程度であると判断できる.
- ・床版上面コンクリートの補修工事実施時に測定できたことから、アスファルト舗装撤去前後や補修前後での測定結果を取得できた.
