# 横浜の橋梁維持管理について

横浜市道路局 橋梁課長 鈴木 淳司

2025年6月20日

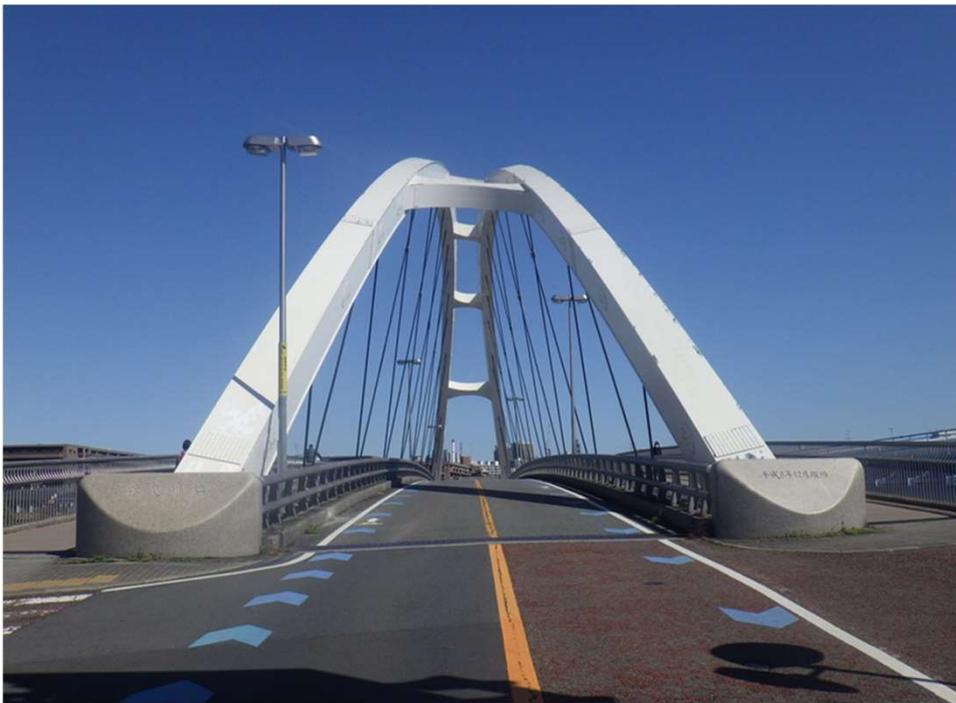
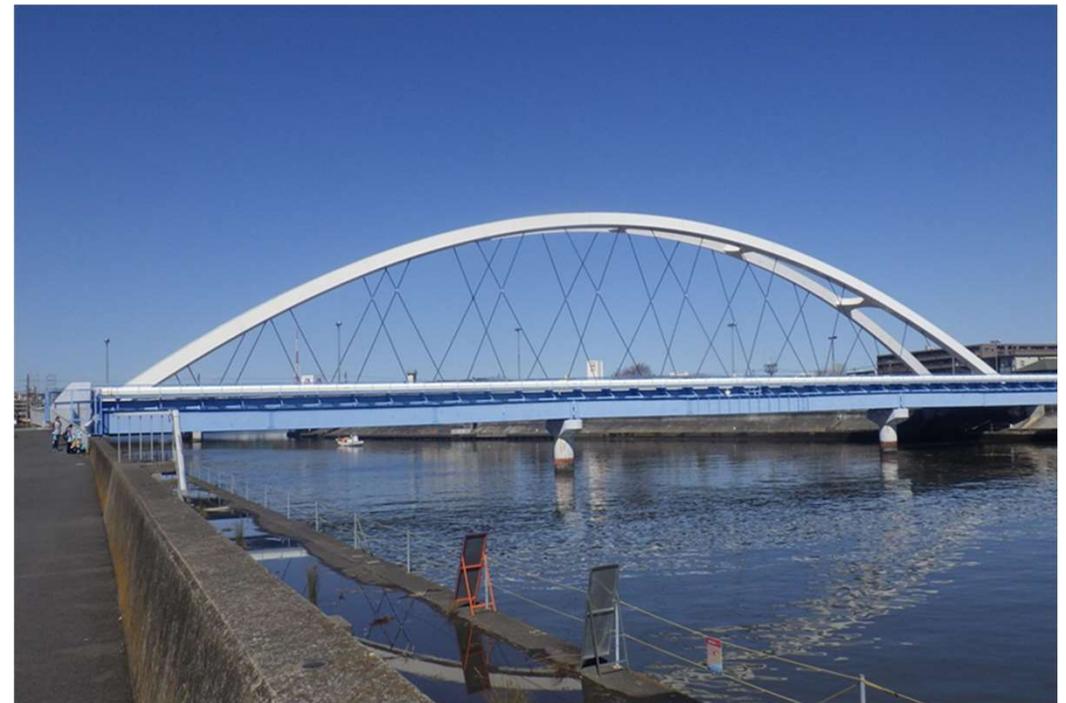
## 鶴見川橋

現在の鶴見川橋：平成8年（1996）竣工 鶴見川渡河  
橋長119.6m、幅員18.7m、単純ニールセンローゼ桁（鋼床板）

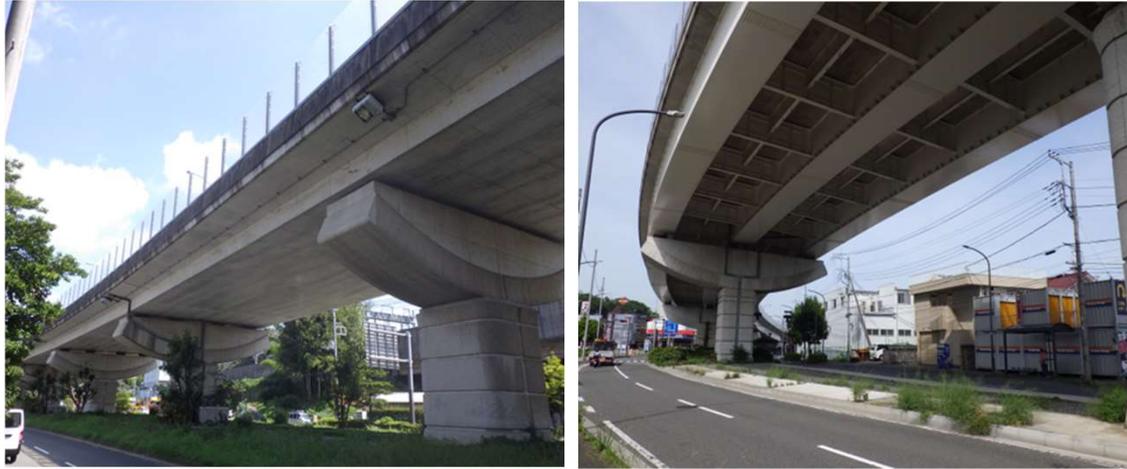
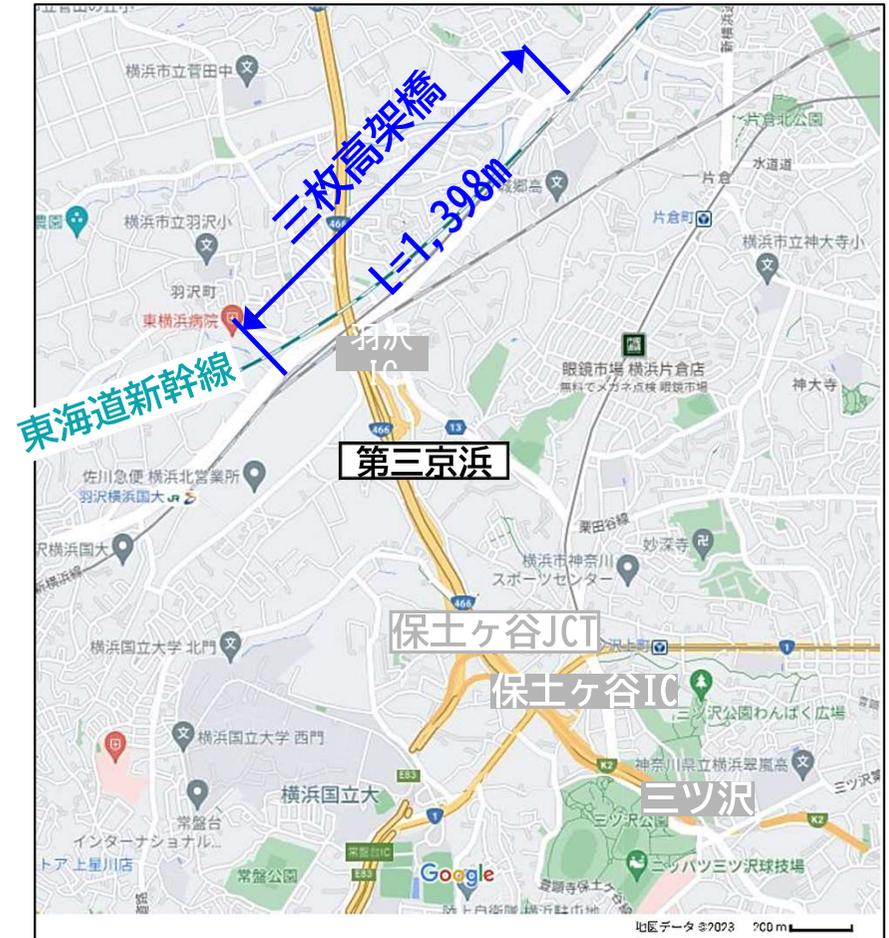
三枚高架橋（横浜環状二号線 神奈川区）

橋長1,398m（42径間）、幅員17m

3径間連続PC中空床版-3連、4径間連続PC中空床版-5連、

3径間連続鋼鈹桁-3連、3径間連続鋼箱桁-1連、4径間連続鋼箱桁-1連

連続高架橋13連、42径間分を一つの橋として管理

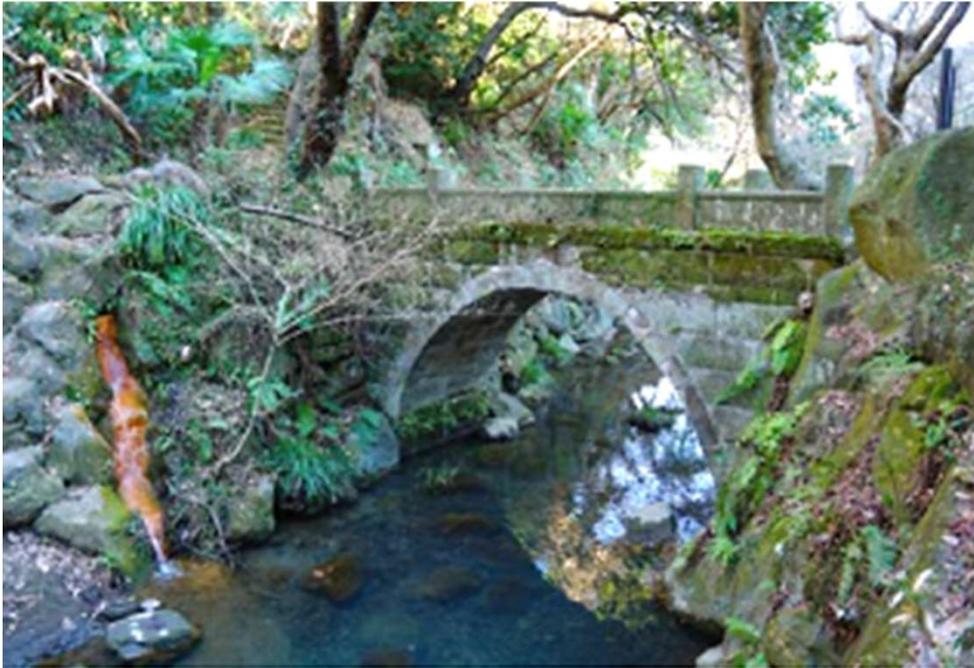
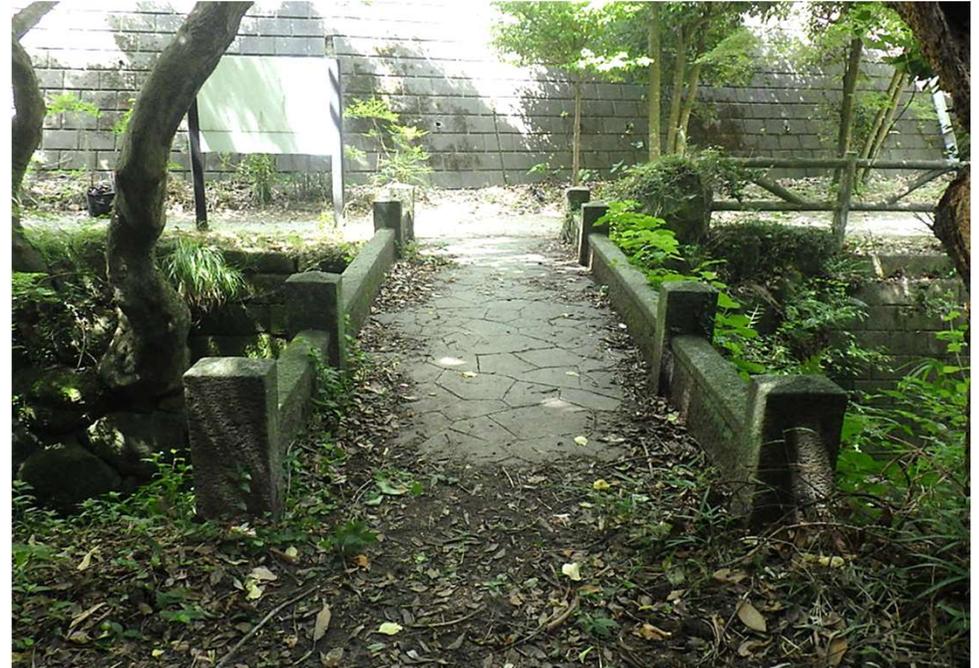
昇龍橋（横浜市栄区长倉町、いたち川渡河） 竣工は明治中頃～大正4年(1915)と推測

橋長5.5m、幅員1.5m、石造りアーチ橋（市内唯一の石造）

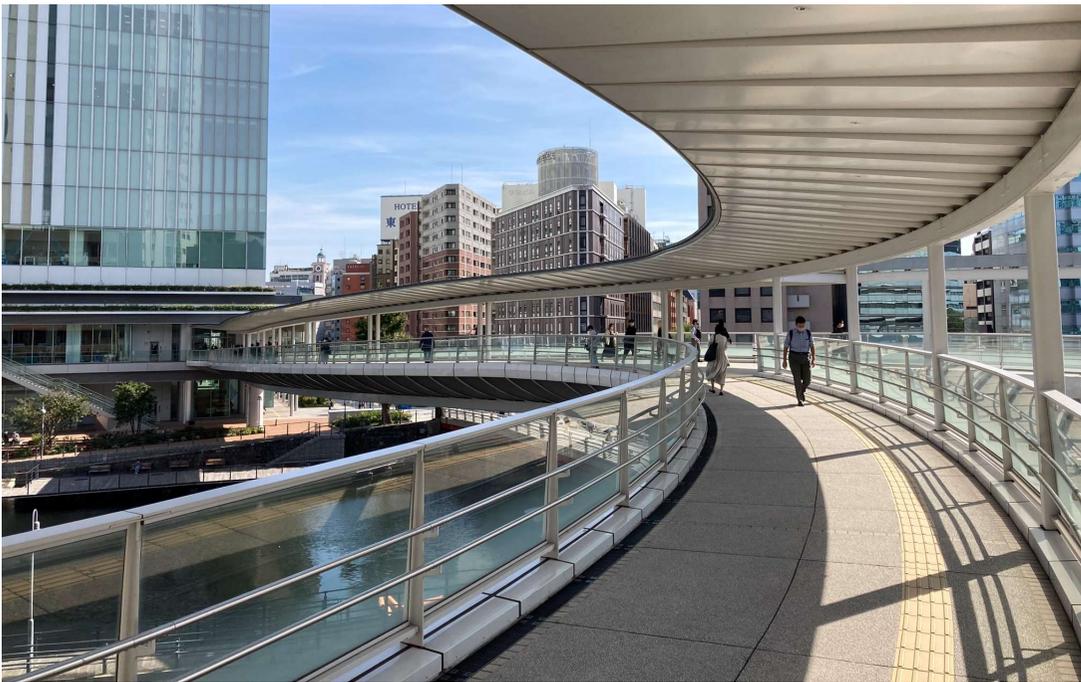
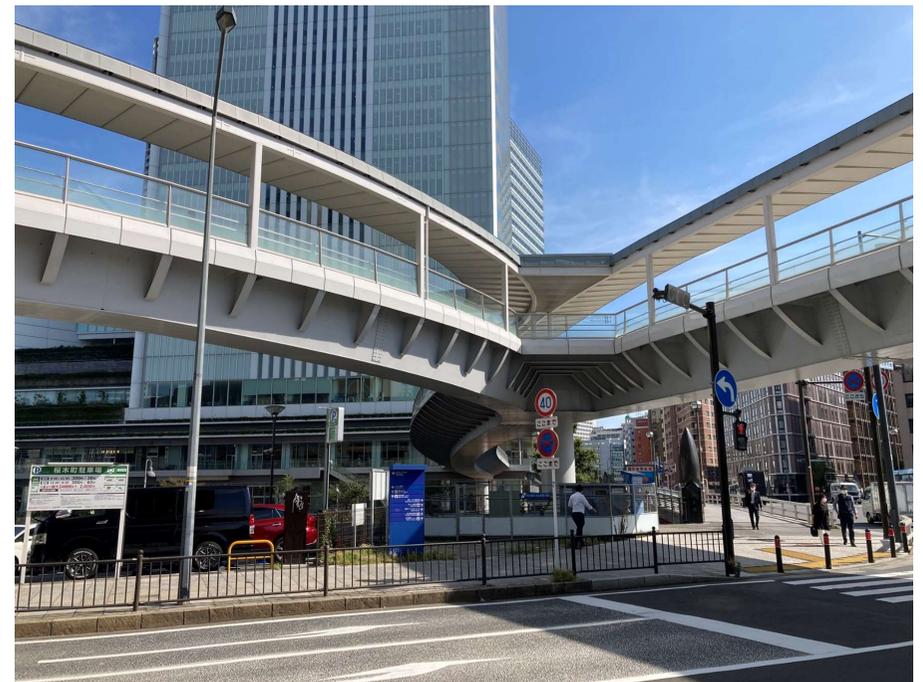
さくらみらい橋（市庁舎前デッキ） 令和2年6月25日開通

延長：全長約232m、有効幅員：3.15m～6.55m、橋梁形式：連続ラーメン鋼床版箱桁橋

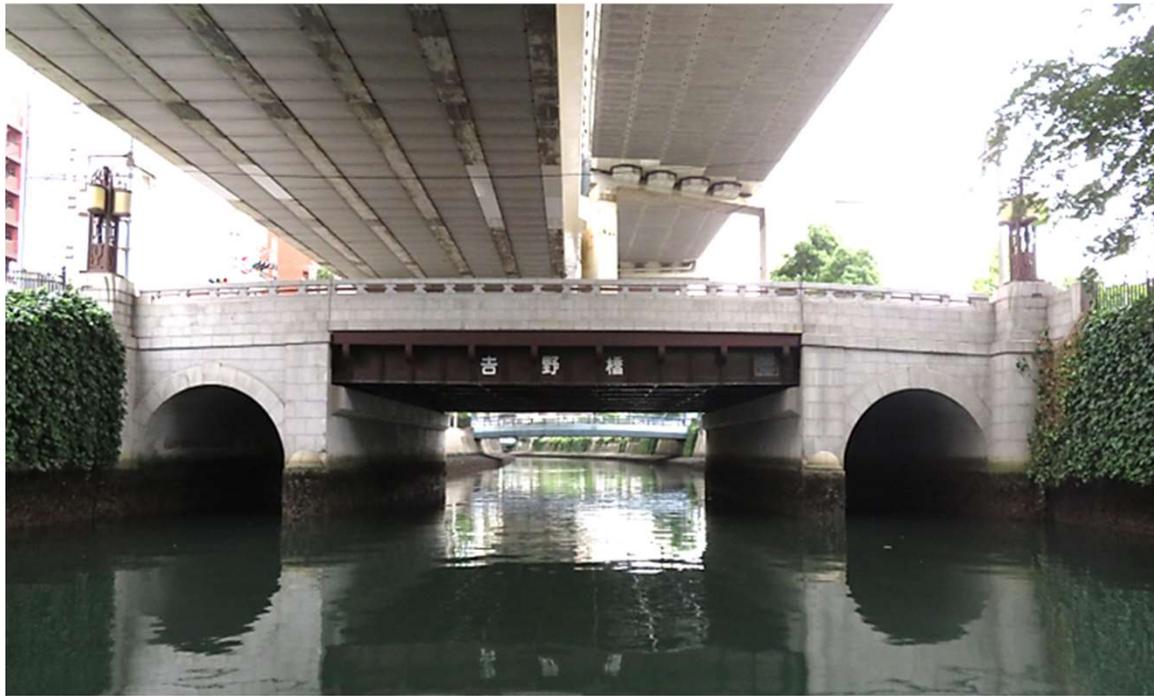
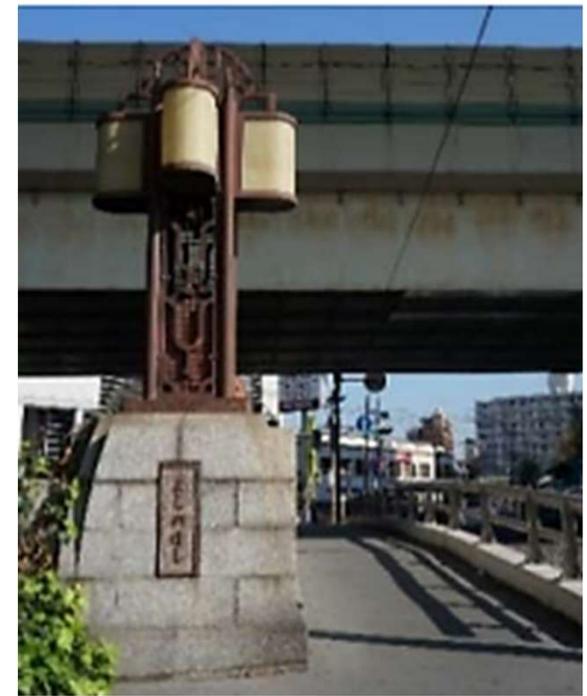
吉野橋 大正15年(1926)に完成 平成30年度横浜市認定歴史的建造物に認定

橋長：25.9m、幅員：21.9m、橋梁形式：鉄筋コンクリート造ラーメン式橋台、上路式単純鋼板桁

田中豊氏考案の「復興局型」と呼ばれる構造的特徴を持つ橋梁

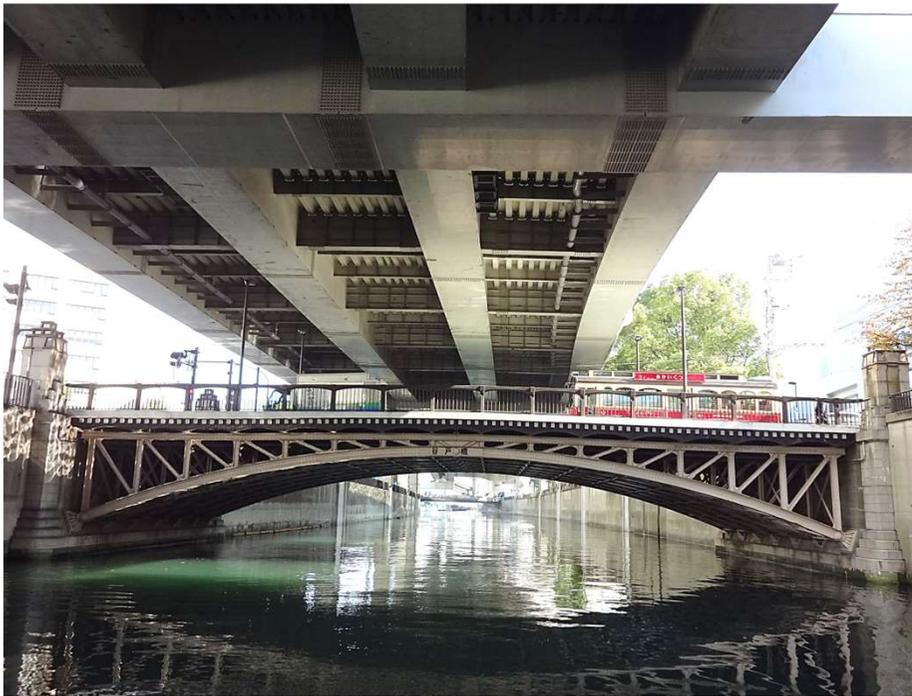
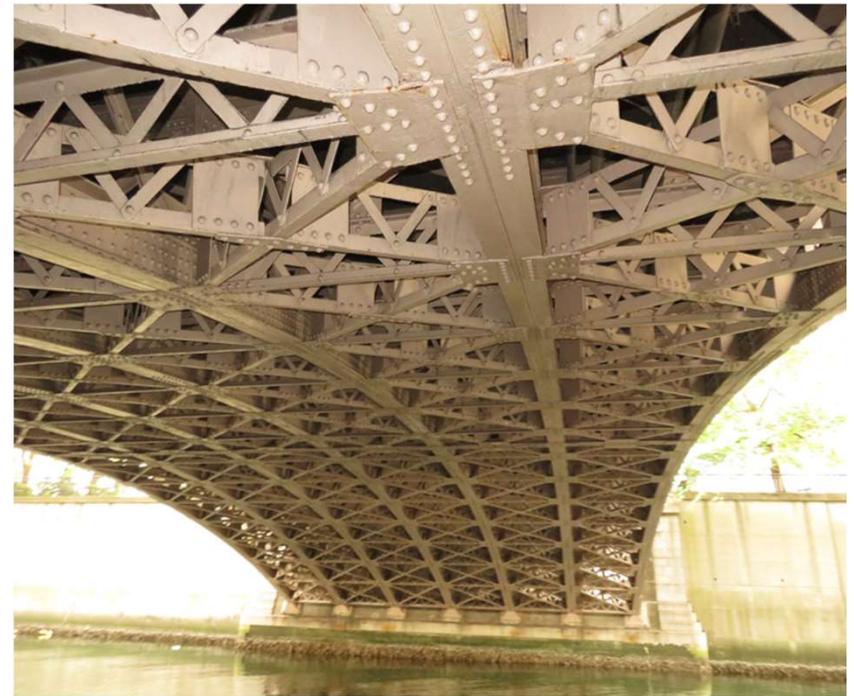
谷戸橋 昭和2年(1927)に完成 平成27年度土木学会選奨土木遺産に認定

橋長：29m、幅員：15m、橋梁形式：鋼アーチ橋

復興事業で技術が普及した鋼アーチ形式。親柱はアールデコ調のデザインでシンボル性が高い。

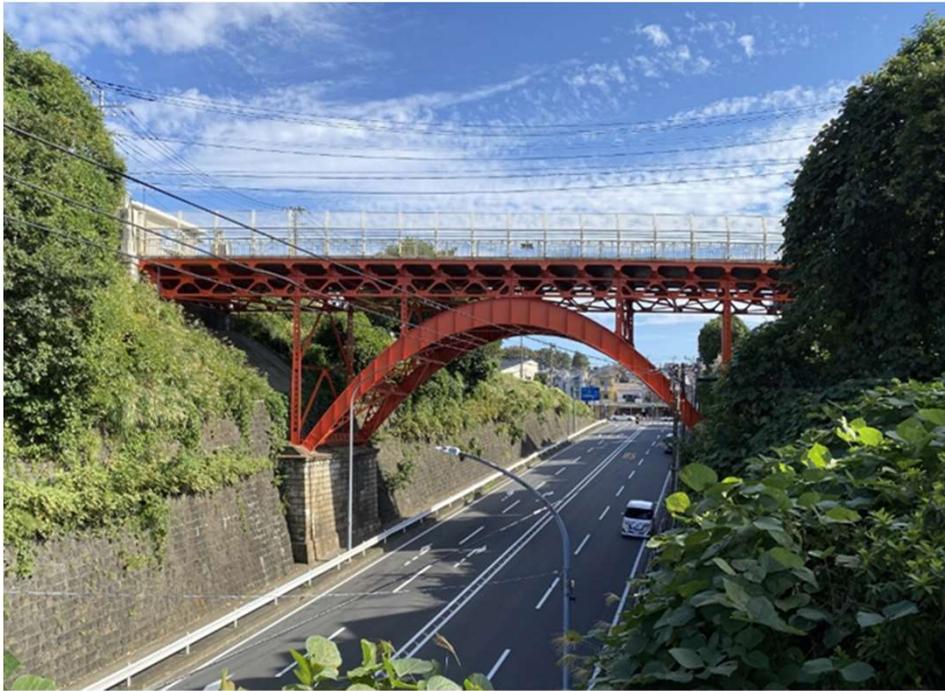
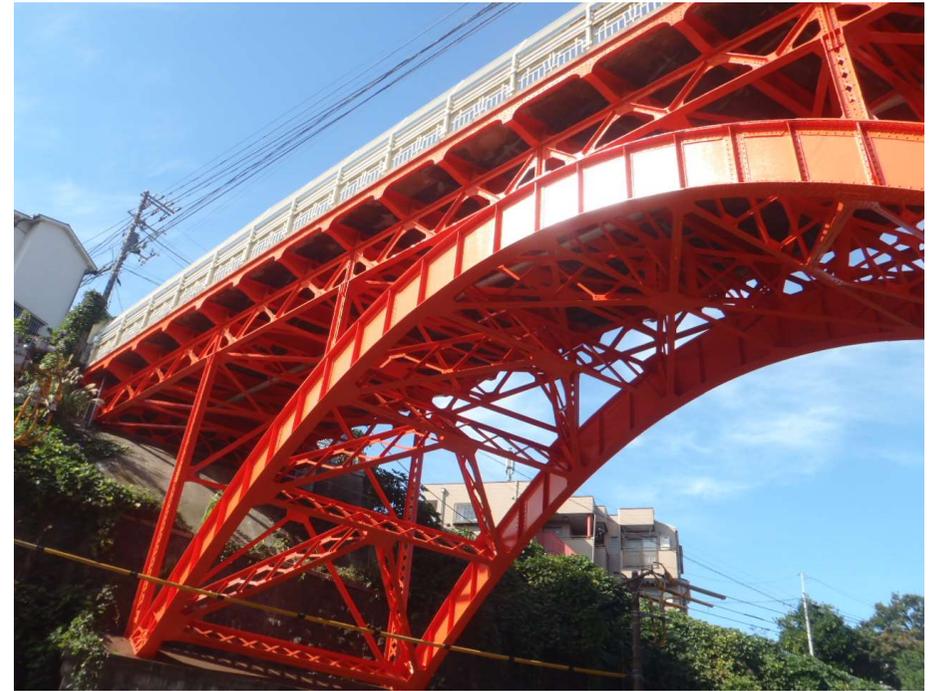
打越橋 昭和3年(1928)に完成 平成27年度土木学会選奨土木遺産に認定

橋長：38.4m、幅員：8.1m、橋梁形式：上路式鋼ランガー橋

切通しに架けられた橋梁で、桁がトラス形式、アーチリブが変断面のソリッド形式の特徴がある。

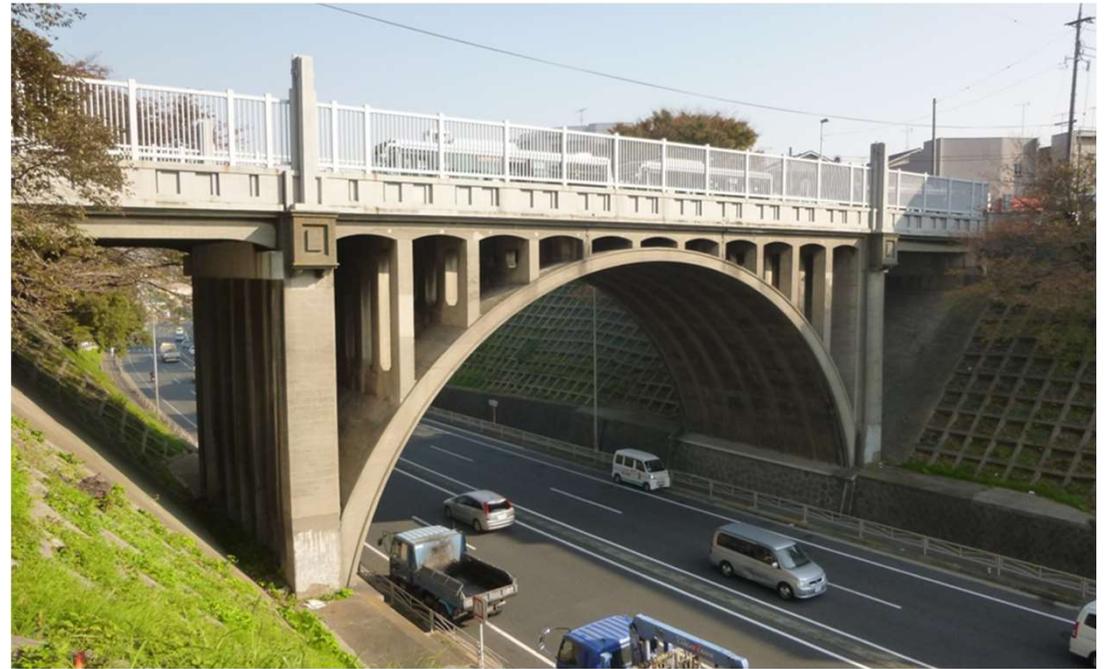
響橋 橋長：48m、幅員：11.2m、RCアーチ橋  
コンクリート構造ながら軽快なデザインは、  
建築家今井兼次の意匠設計による

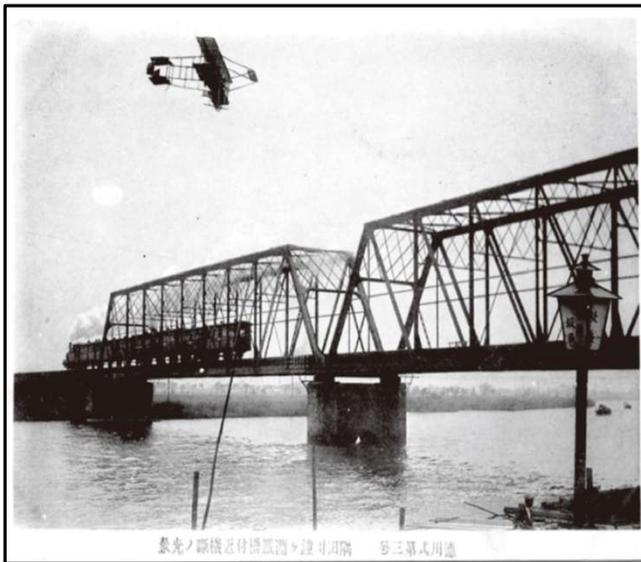
日本鉄道士浦線（現常磐線）  
隅田川橋梁

明治29年（1896）～昭和3年（1928）  
200ftプラットラス Handy side社製

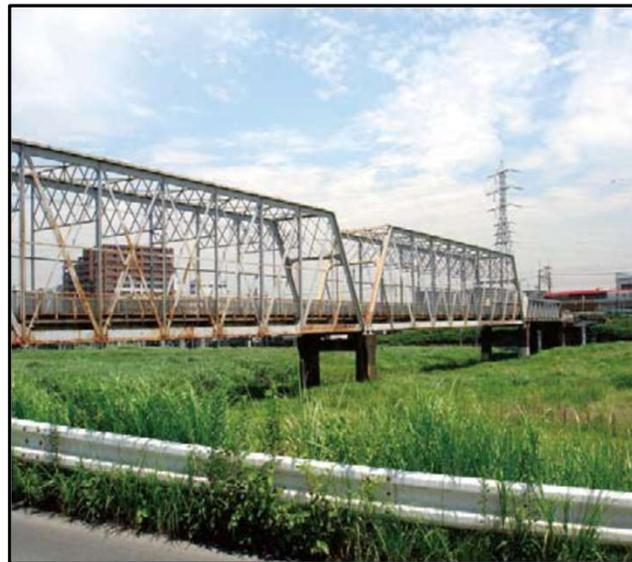
江ヶ崎跨線橋

旧国鉄 新鶴見操車場に移設  
昭和4年（1929）～平成21年（2009）  
平成17年再開発計画により架け替え決定

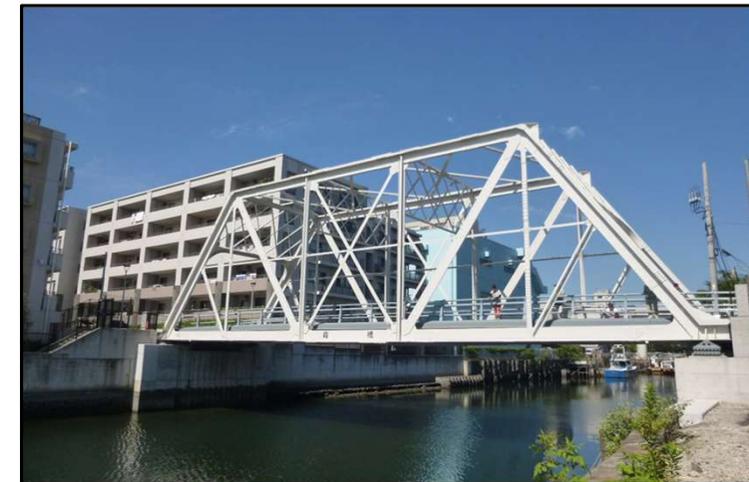
霞橋

中区新山下の霞橋架け替えに転用  
平成25年（2013）3月～  
2連のトラスのうち、状態の良い部材  
を選定し、32mの橋の再生に再利用

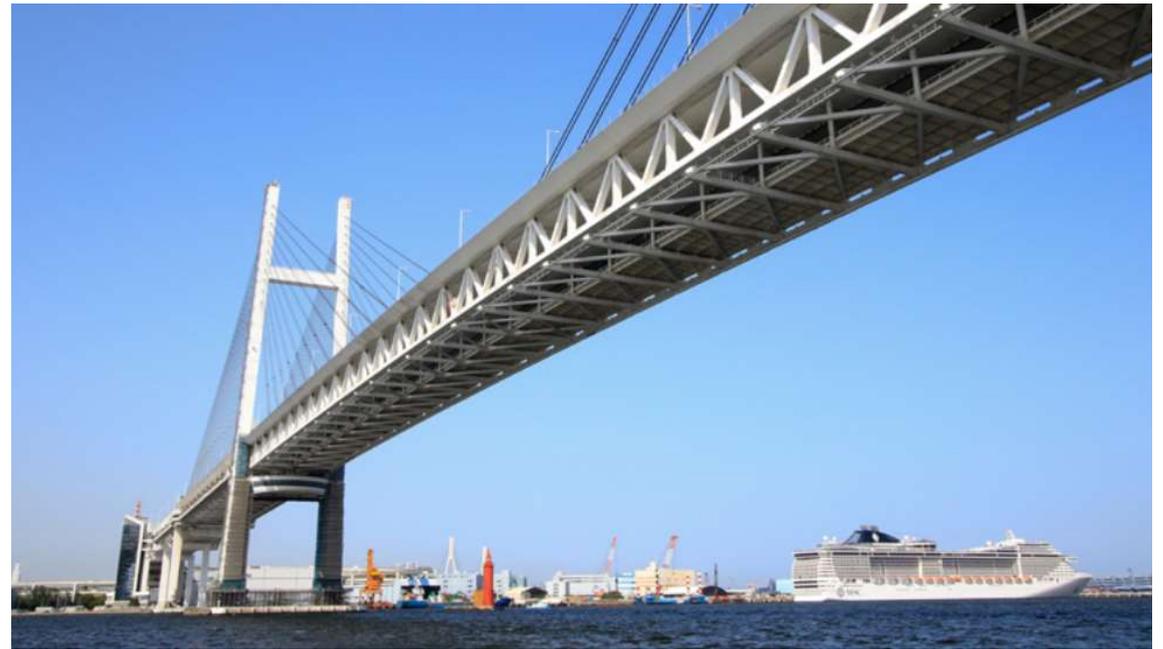
横浜ベイブリッジ 平成元年(1989)供用 土木学会田中賞

橋長：860m（中央径間460m）、幅員：40.2m、斜張橋

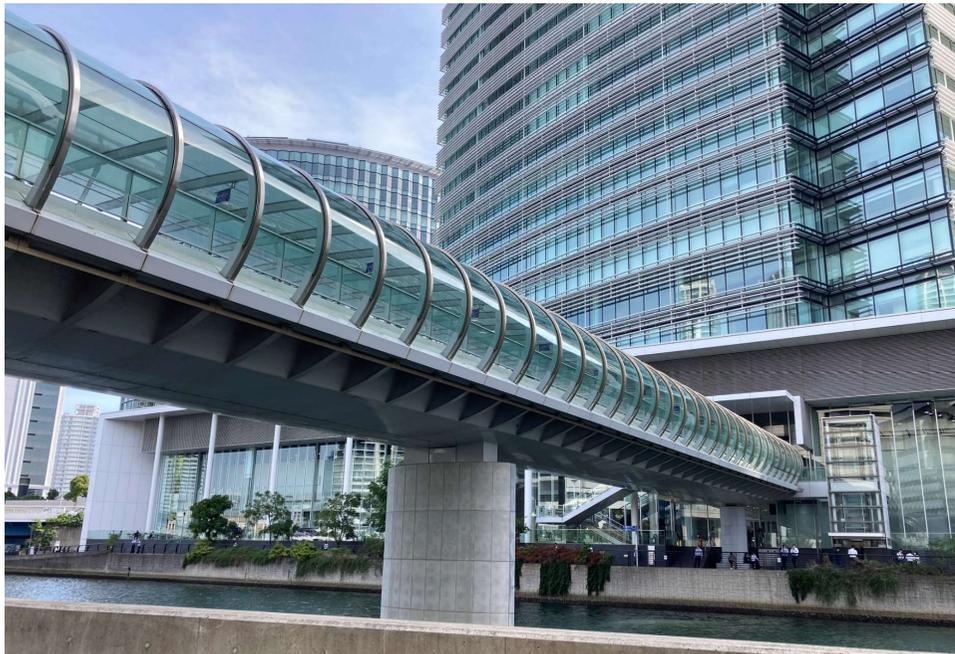
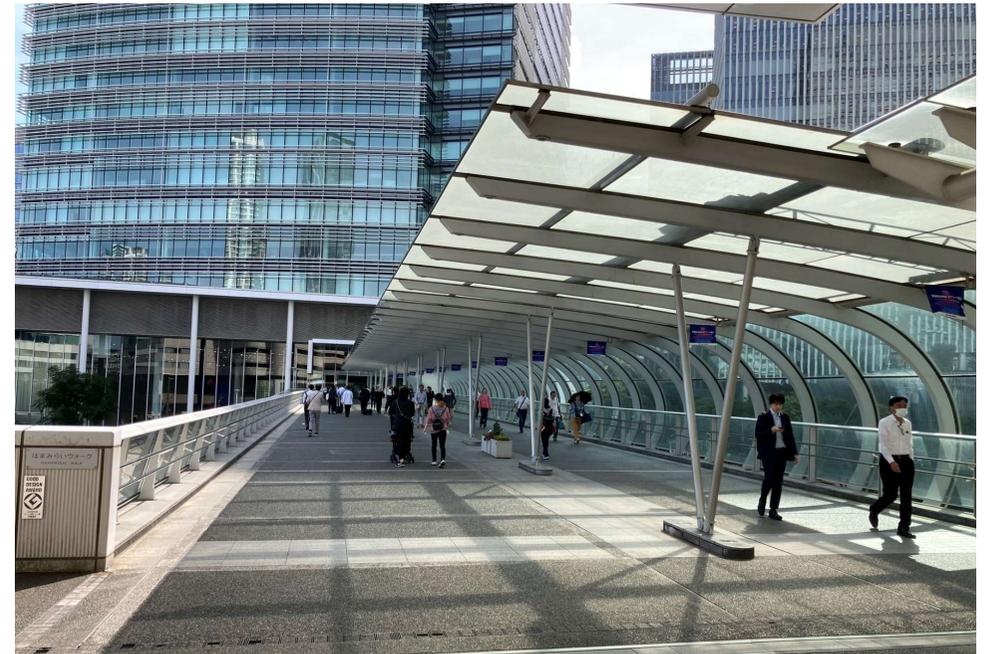
はまみらいウォーク 平成21年(2009)日産自動車新本社ビルの完成に合わせ開通  
橋長：96m、幅員：10.4m、橋梁形式：2径間連続鋼床板箱桁ラーメン橋  
2011土木学会デザイン賞（優秀賞）受賞 2012グッドデザイン賞受賞

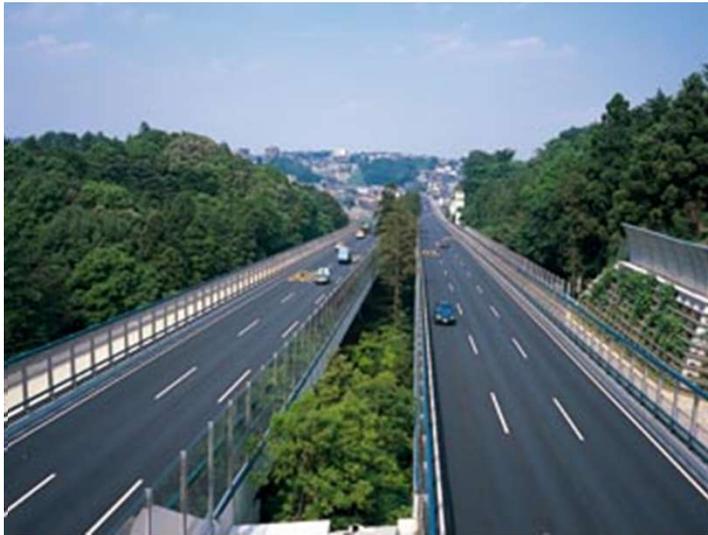
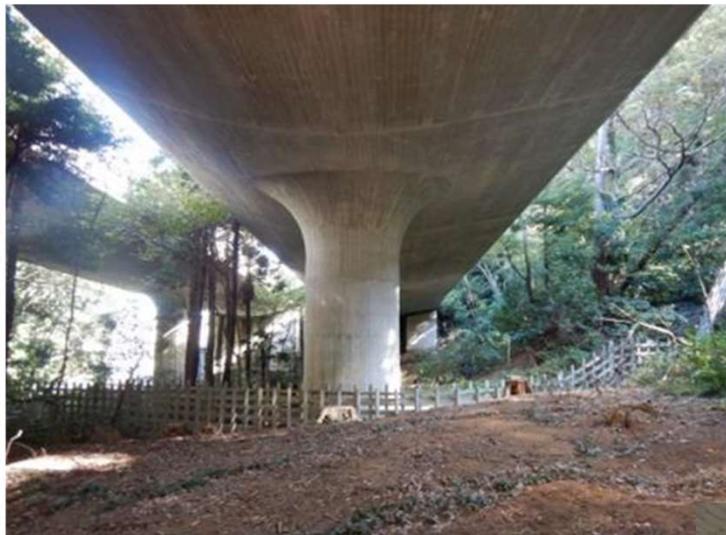
周辺の森との調和を意識したピルツ構造。

杉の小幅板を使った型枠工は、円柱橋脚と船底曲線断面桁との接合部において特に丁寧に施工されている。

北陣ヶ下高架橋（横浜環状二号線・外回り） 平成13年(2001)竣工

橋長：215m、幅員：15m、8径間連続PC中空床版ラーメン橋

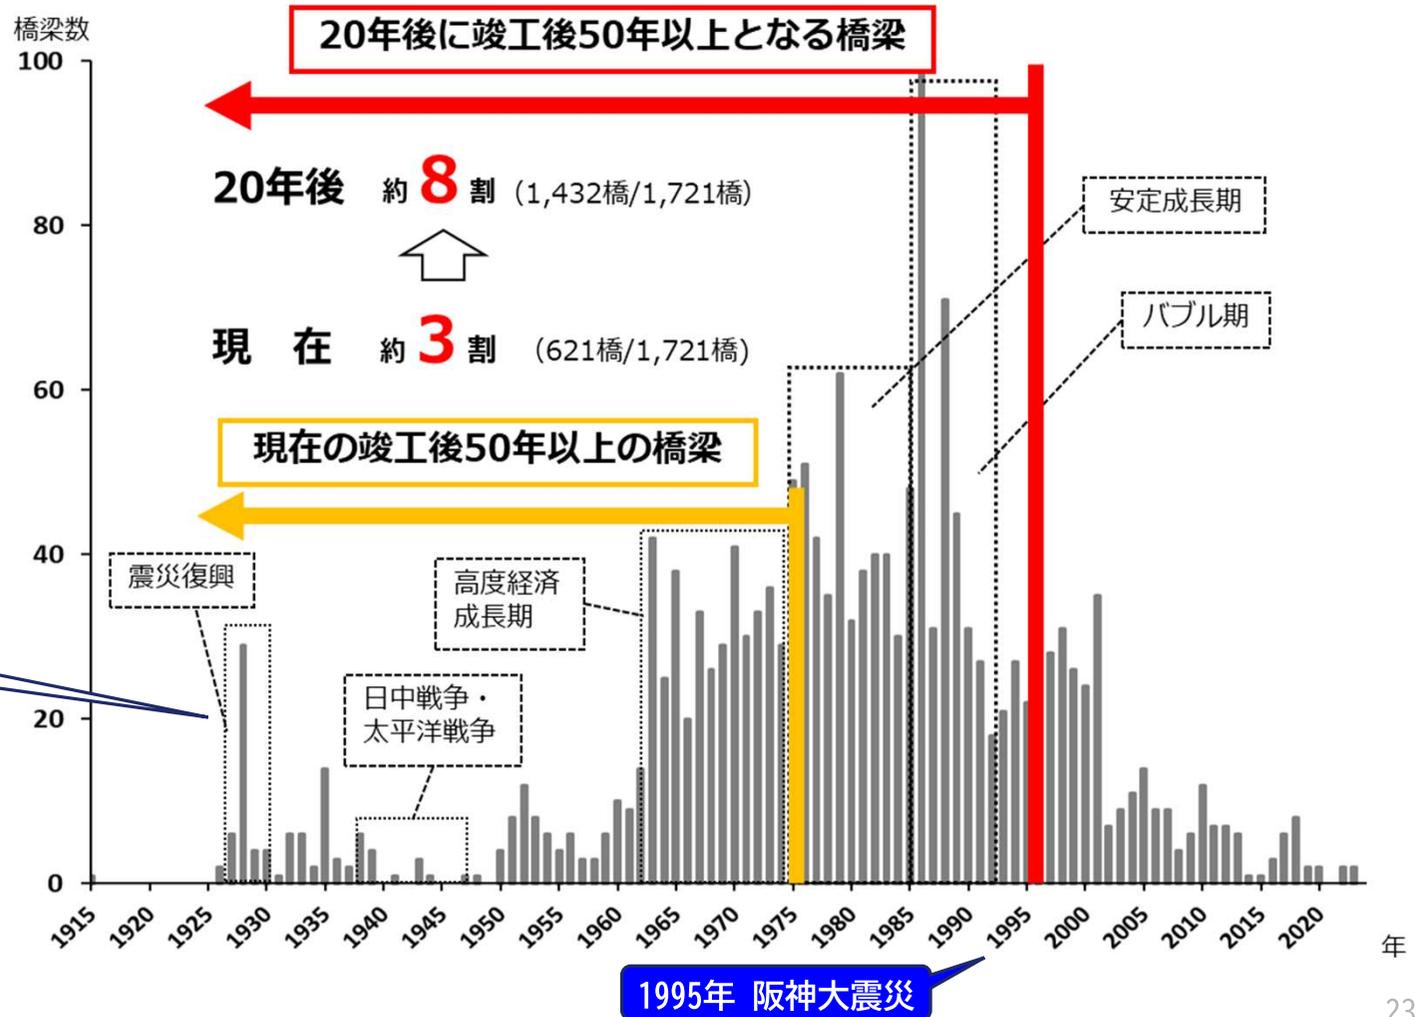
全国と同水準で、竣工50年を超える橋が急増する見込み

1928年頃に建設された震災復興橋梁が多く残っている

また、1995年の阪神大震災以降30年間で、多くの橋の耐震補強を実施してきている

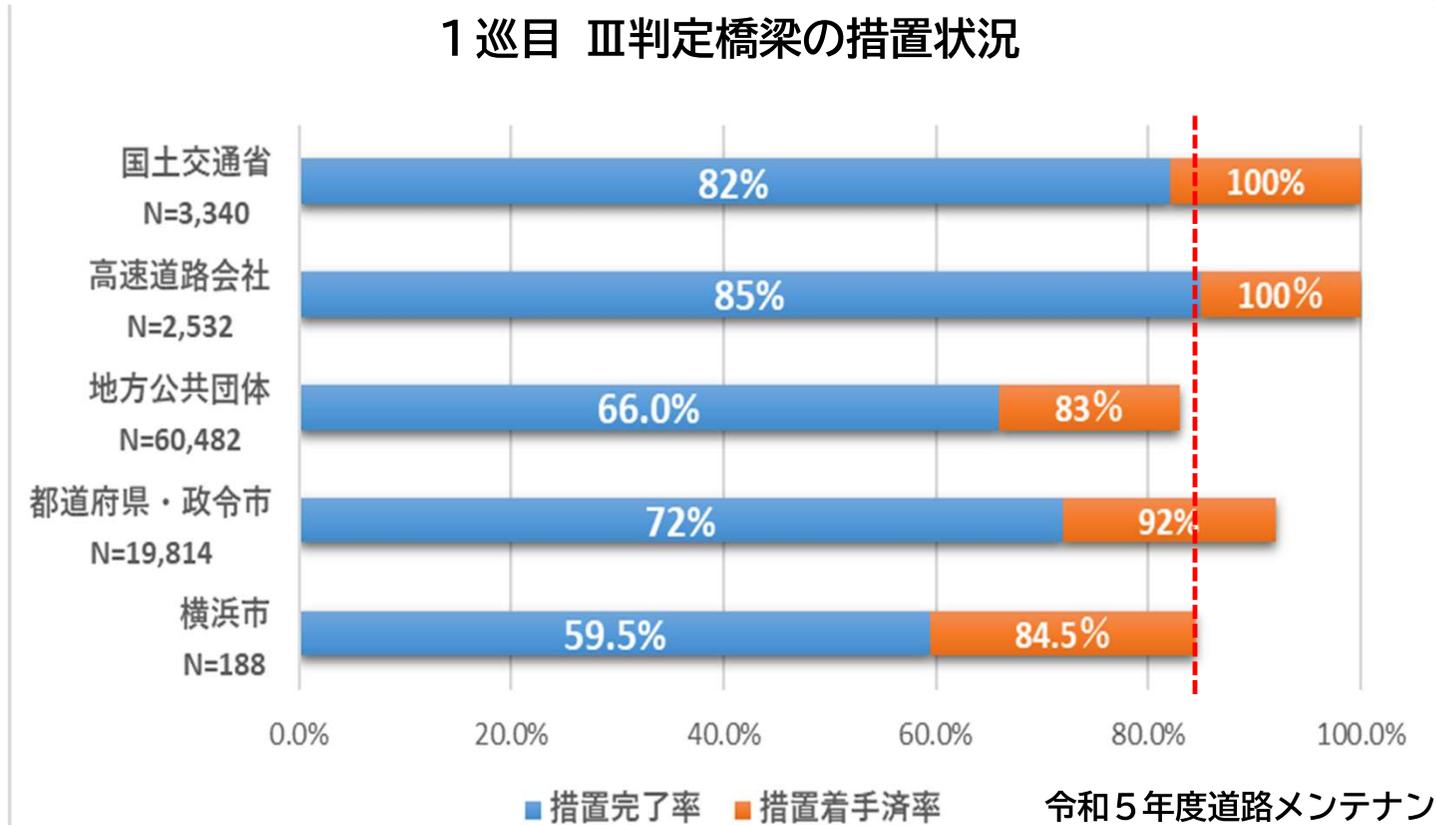
#### 1 巡目 Ⅲ判定橋梁の措置状況

1 巡目Ⅲ判定橋梁の着手率・完了率ともに全国に遅れを取っている

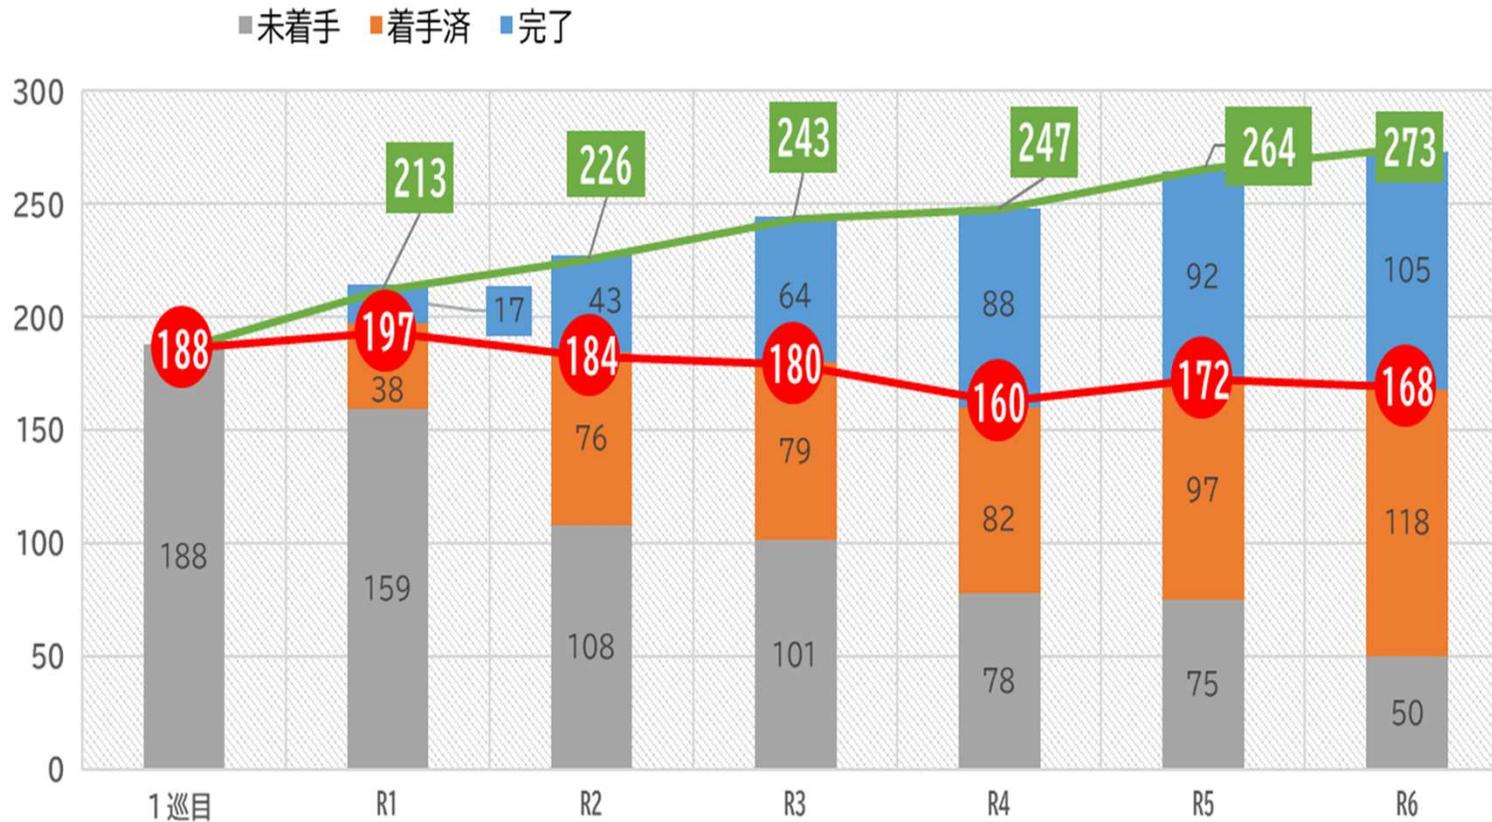
累積Ⅲ判定の着手状況

毎年補修を進めているが、新規Ⅲ判定も増加しているため、依然としてⅢ判定数が減らない

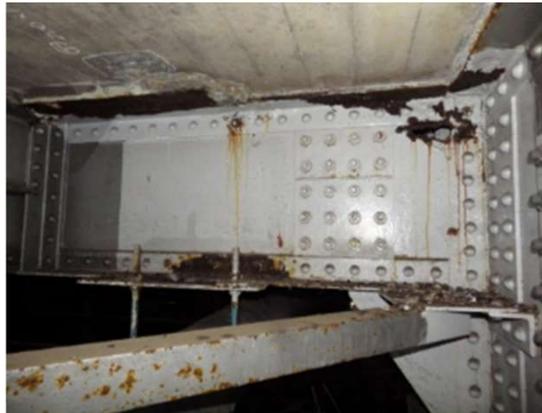
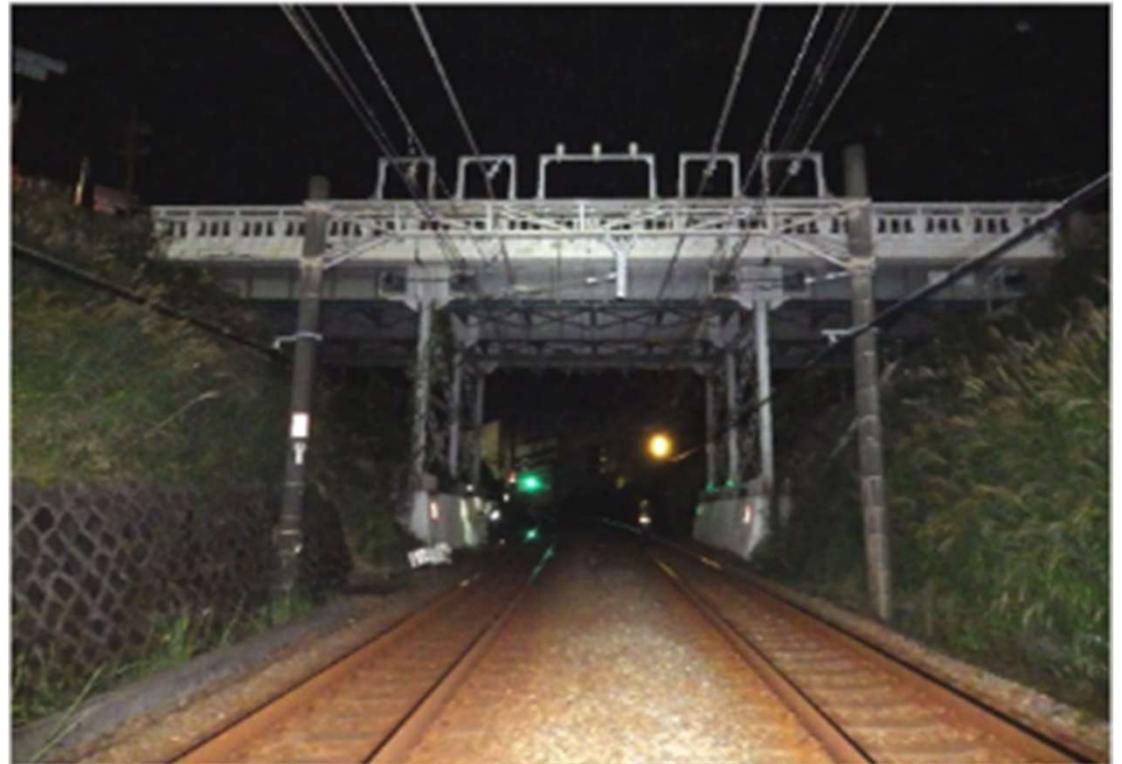
かつて落橋防止装置等の対策を済ませたが、熊本地震により更なる対策が必要な橋

- ・ 昭和28年架橋
- ・ 第2次緊急輸送路
- ・ 跨線橋
- ・ ロッキング橋脚※
- ・ 健全度Ⅲ

※ロッキング橋脚に類似した構造

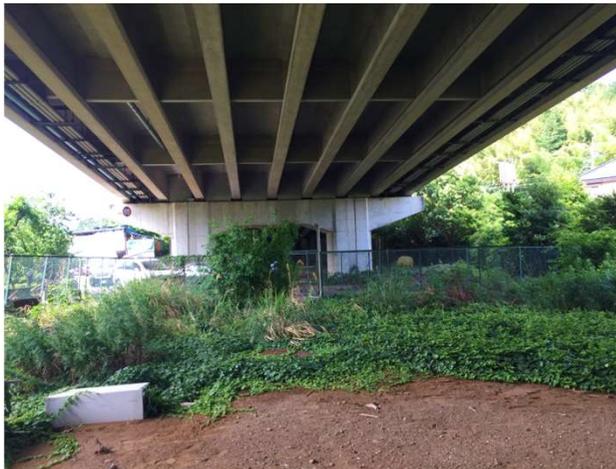
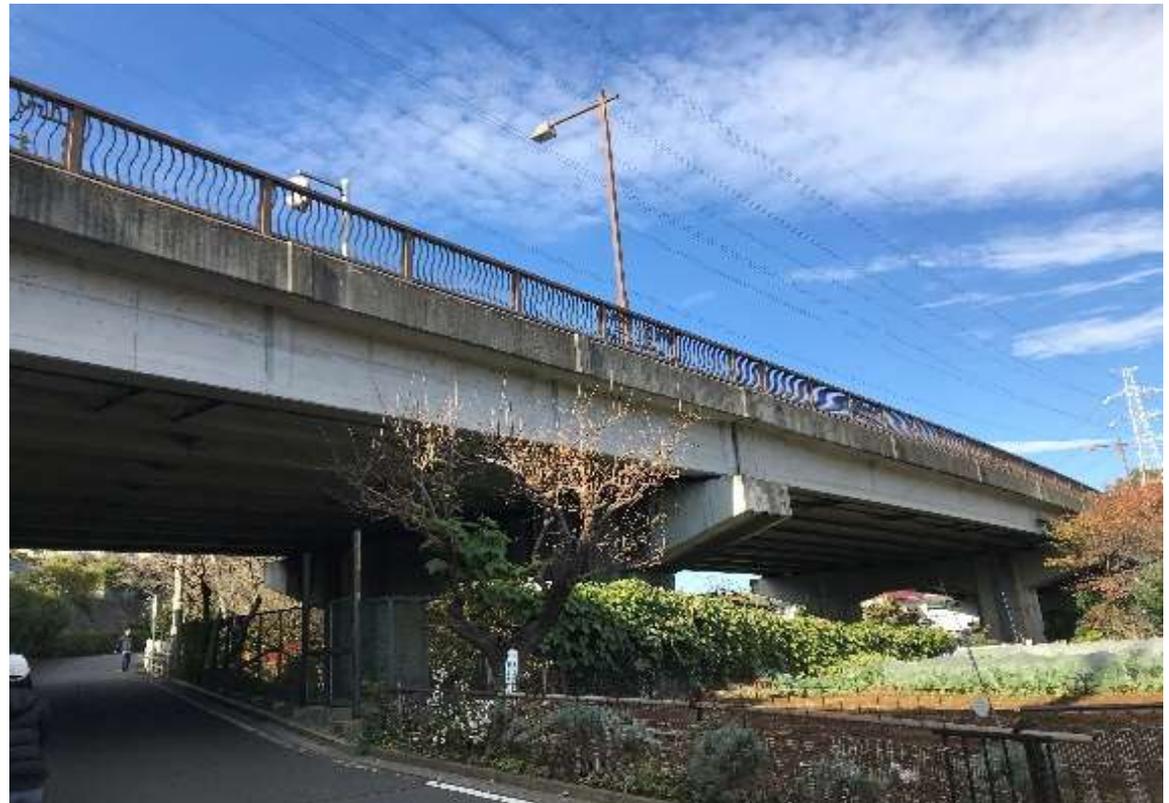
昭和55年道示での設計のため対策優先度が低く、ようやく対策を進める橋

- 平成2年架橋（S55道示）
- 第2次緊急輸送路
- 跨道橋、河川橋
- 健全度Ⅲ

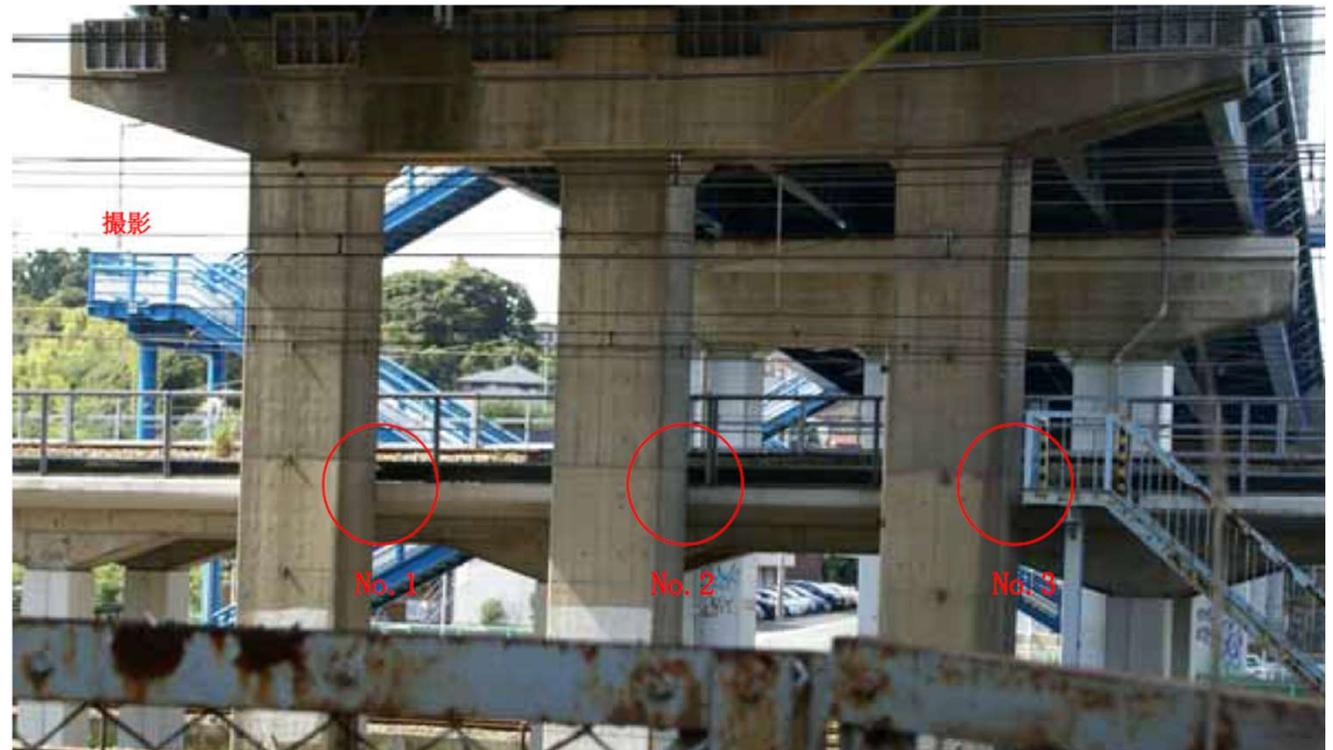
全8基の橋脚のうち、鉄道施設への干渉により1基だけ対策を先送りしていた橋

- ・ P 6のみ未耐震  
(鉄道施設との離隔2cm)

→干渉する面を除く3面に  
鋼板巻き立て補強する  
案を検討中

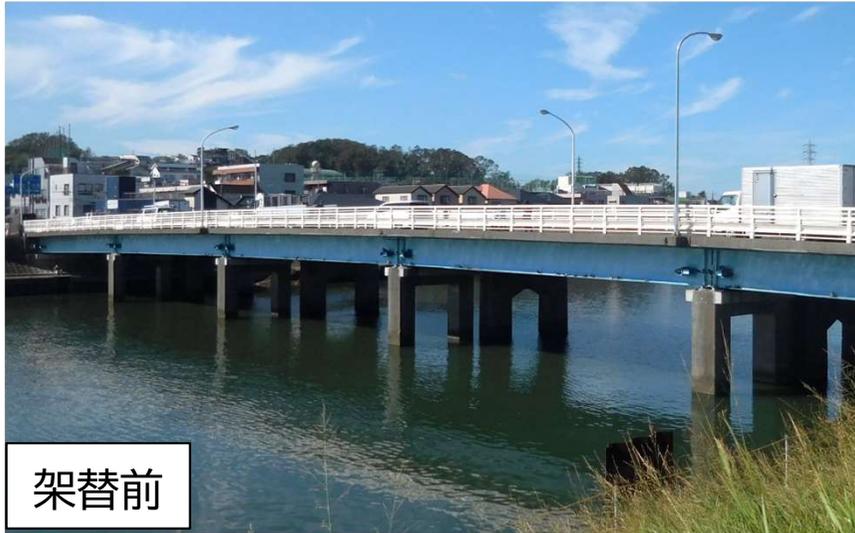
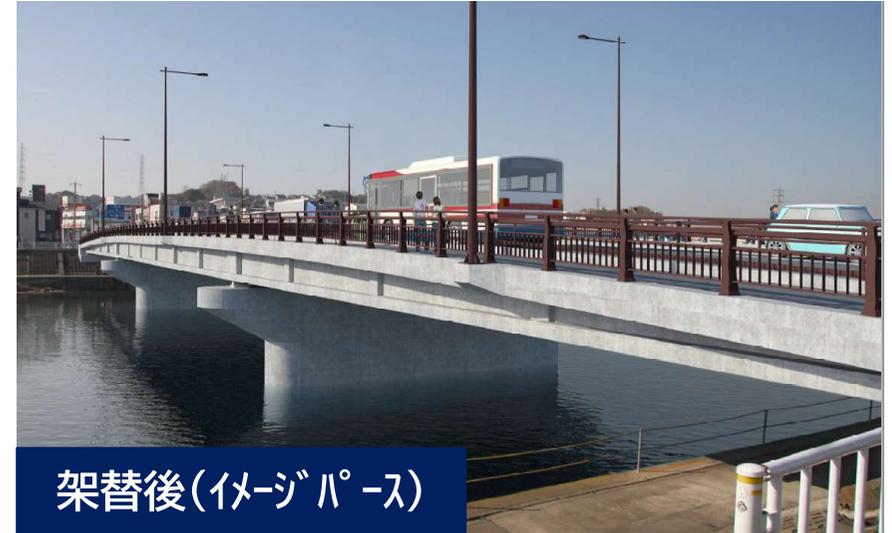
# ① 末吉橋 架け替え工事

竣工：上り線 昭和25年 下り線 昭和39年

構造：5径間単純桁 ⇒ 3径間連続桁

橋長：108m ・ 幅員：13.3 ⇒ 18.8m

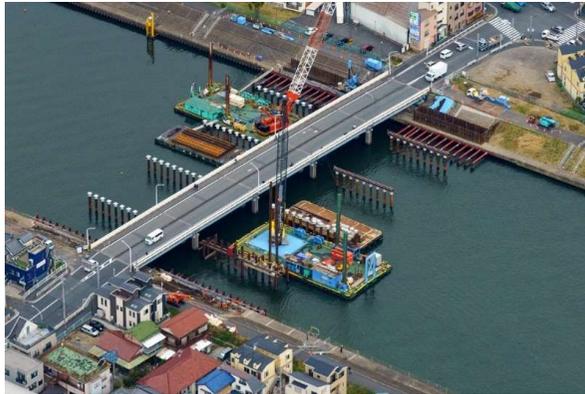
仮橋杭打設(R2. 3)

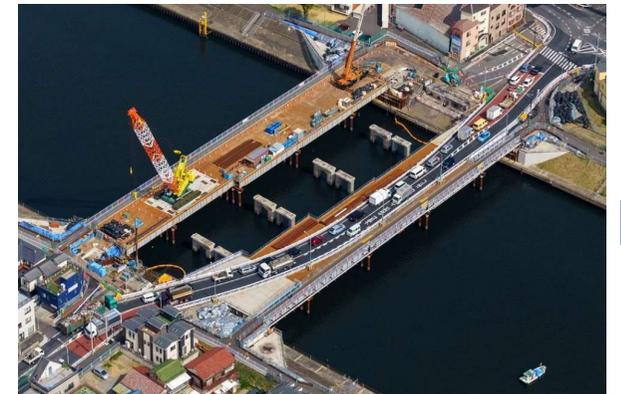
上部工撤去完了(R4. 3)

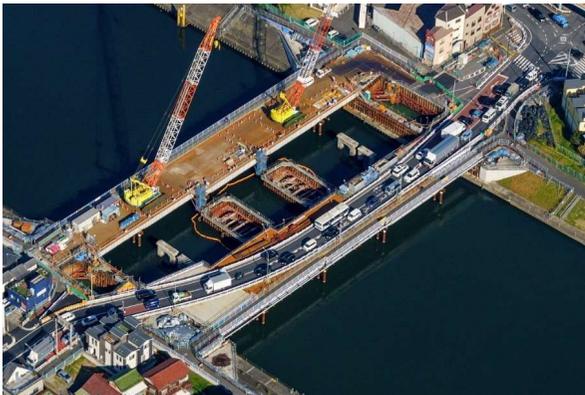
下部工撤去(R4. 12)

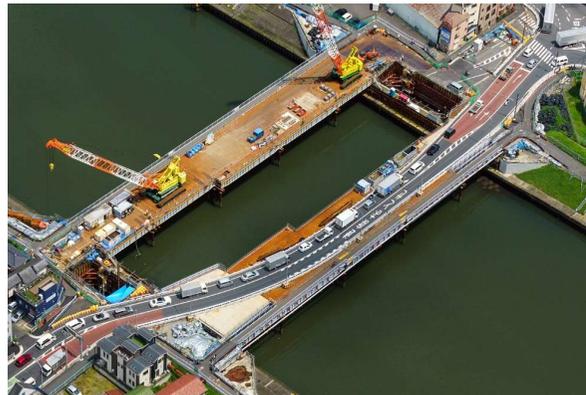
下部工撤去完了(R5. 6)
