# 横浜の橋梁維持管理について

横浜市道路局 橋梁課長 鈴木 淳司

2025年6月20日

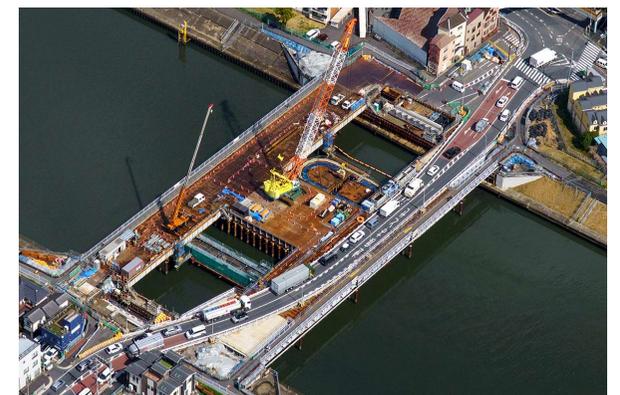
下部工構築(橋台、橋脚)(R7. 3)

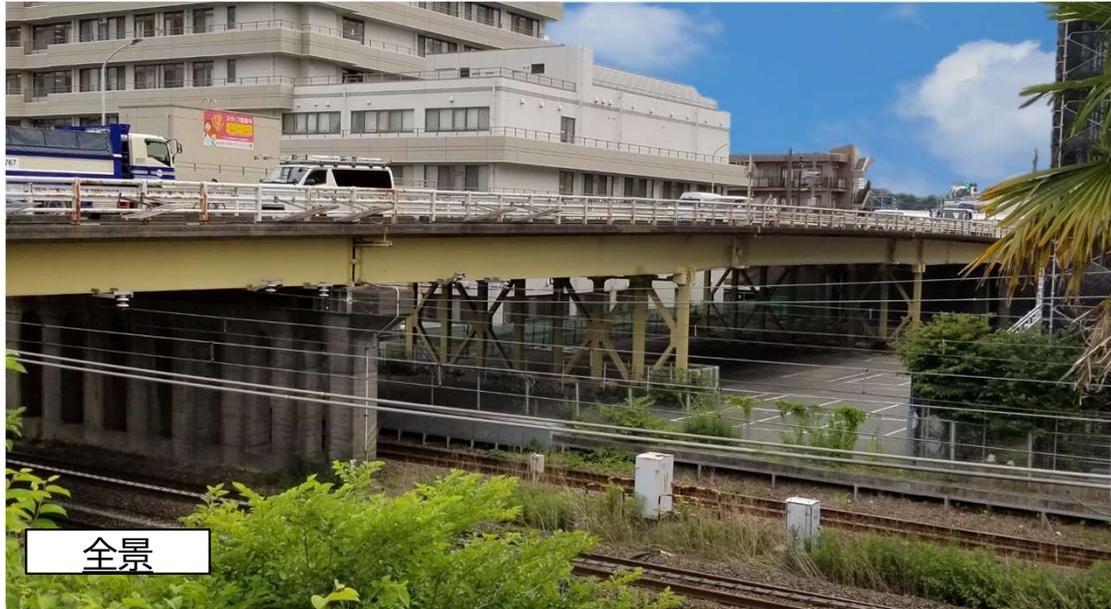
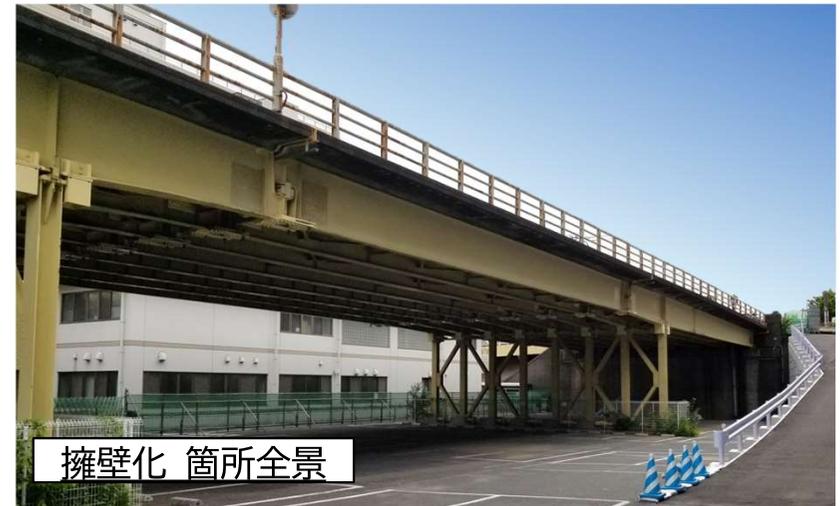
## ② 矢向第一陸橋 補修補強工事

竣工：1962年（昭和37年）

構造：鋼単純桁橋＋鋼3径間ゲルバー－鋸桁橋

橋長：92.8m ・ 幅員：16.3m

工事期間：R2～R10(予定) 工事内容：橋梁の擁壁化

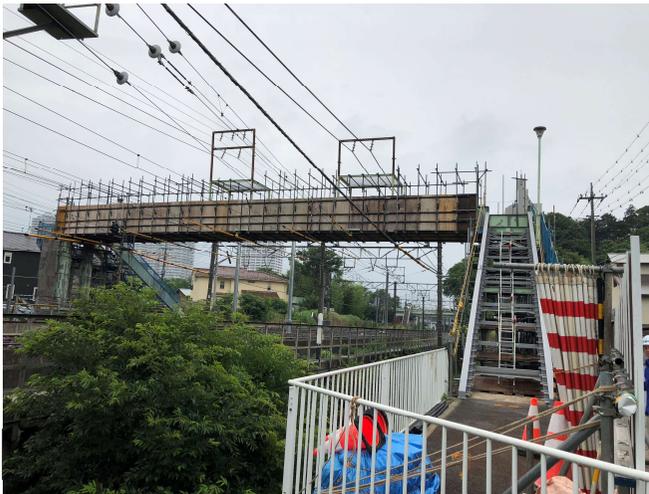
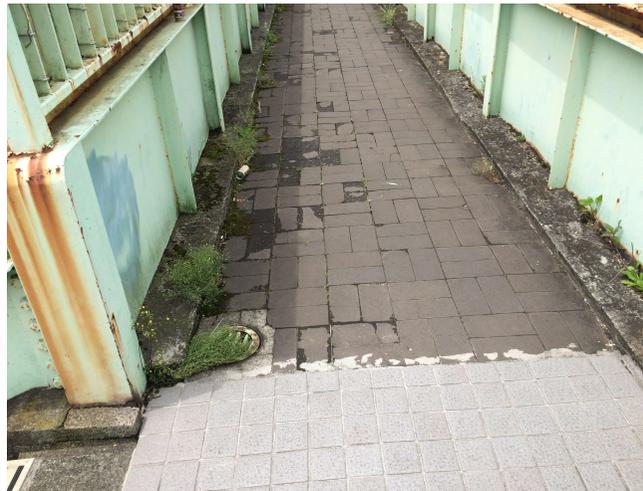
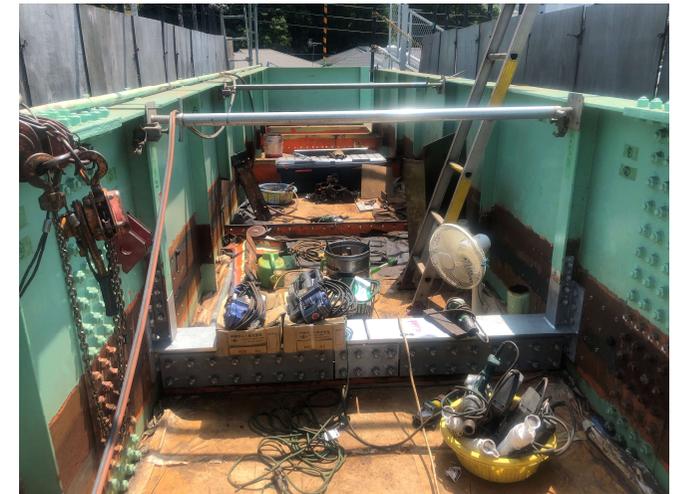
### ③ 鉄道跨線橋 補修工事 ～北天院人道橋～

竣工：1974年（昭和49年）

構造：1径間単純中路式鉄筋コンクリート床版プレートガーダー

橋長：27.0m(跨線部)+14.2m(階段部)+12.4m(階段部) ・幅員：2.0m

工事内容：当て板補修工（主桁）、床版取替工

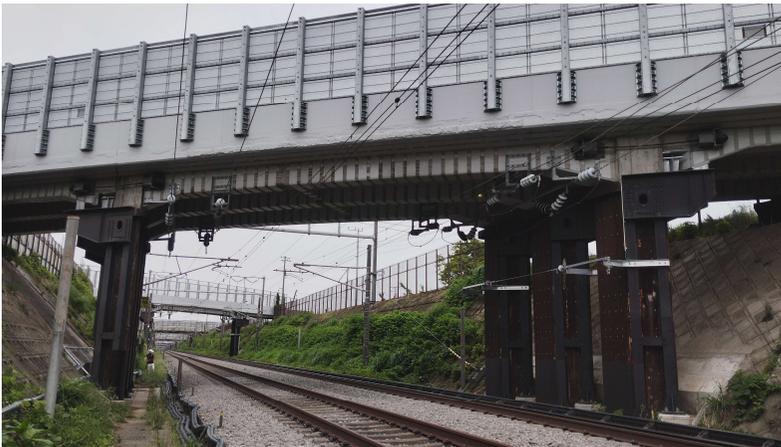
全景(工事後)

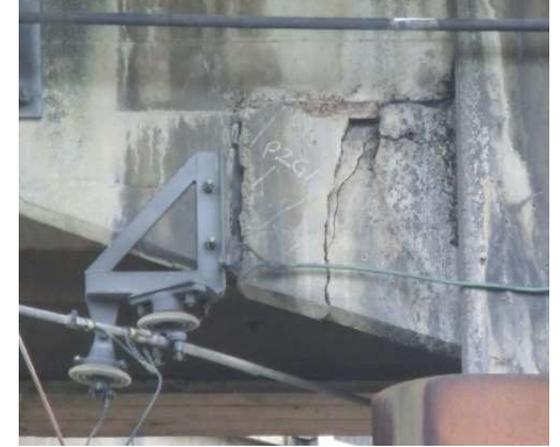
当初のゲルバー部亀裂

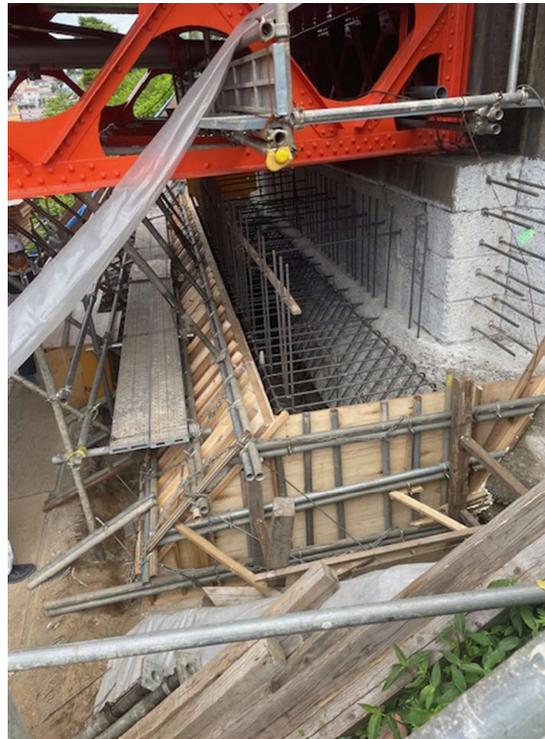
沓座拡幅

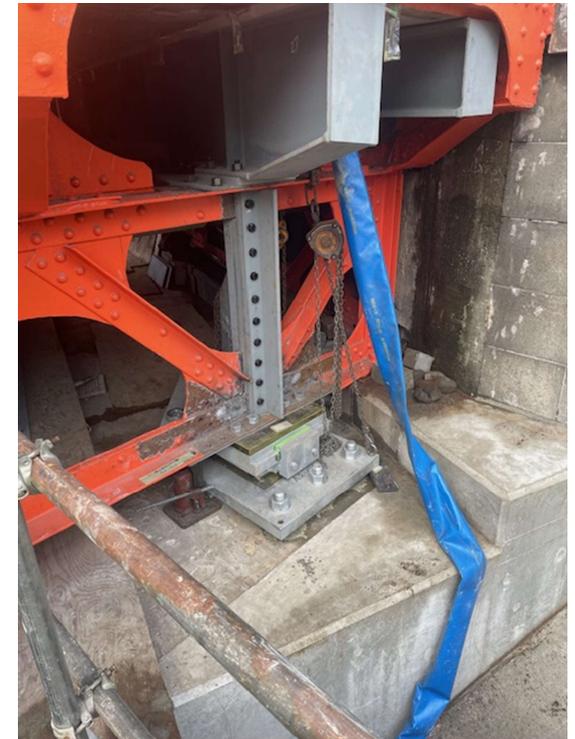
タイプB支承新設
