斜張橋ケーブルの耐久性評価と 今後の維持管理

平成30年1月29日

関西道路研究会 道路橋調査研究委員会
斜張橋ケーブルの耐久性評価と今後の
維持管理に関する研究小委員会

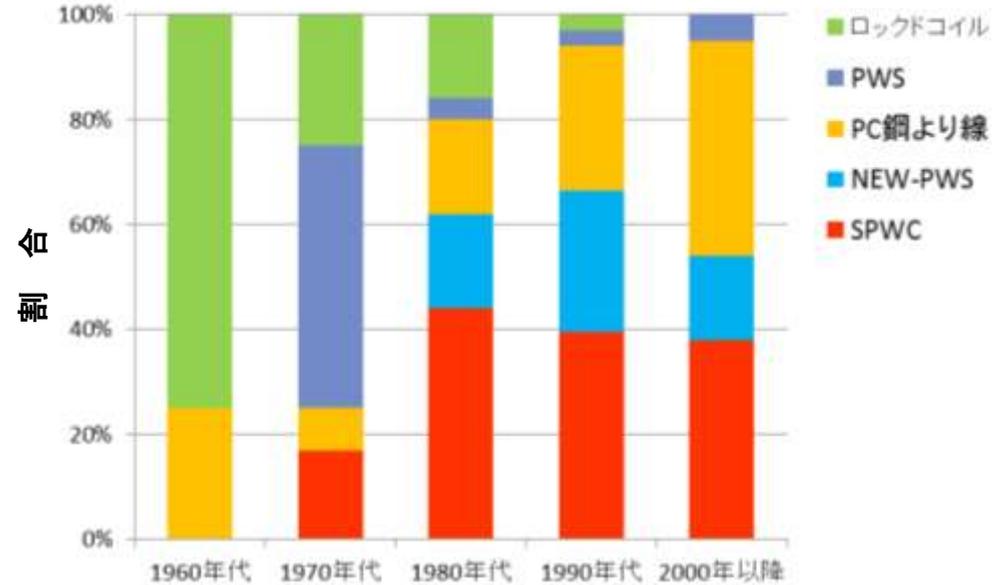
ケーブル種別の推移

- ・近年は被覆タイプの割合が高い。
- ・長大橋は防食性の高いノンゲラウトタイプ、小規模(歩道橋等)はロックドコイル、スパイラルロープの割合が高い。

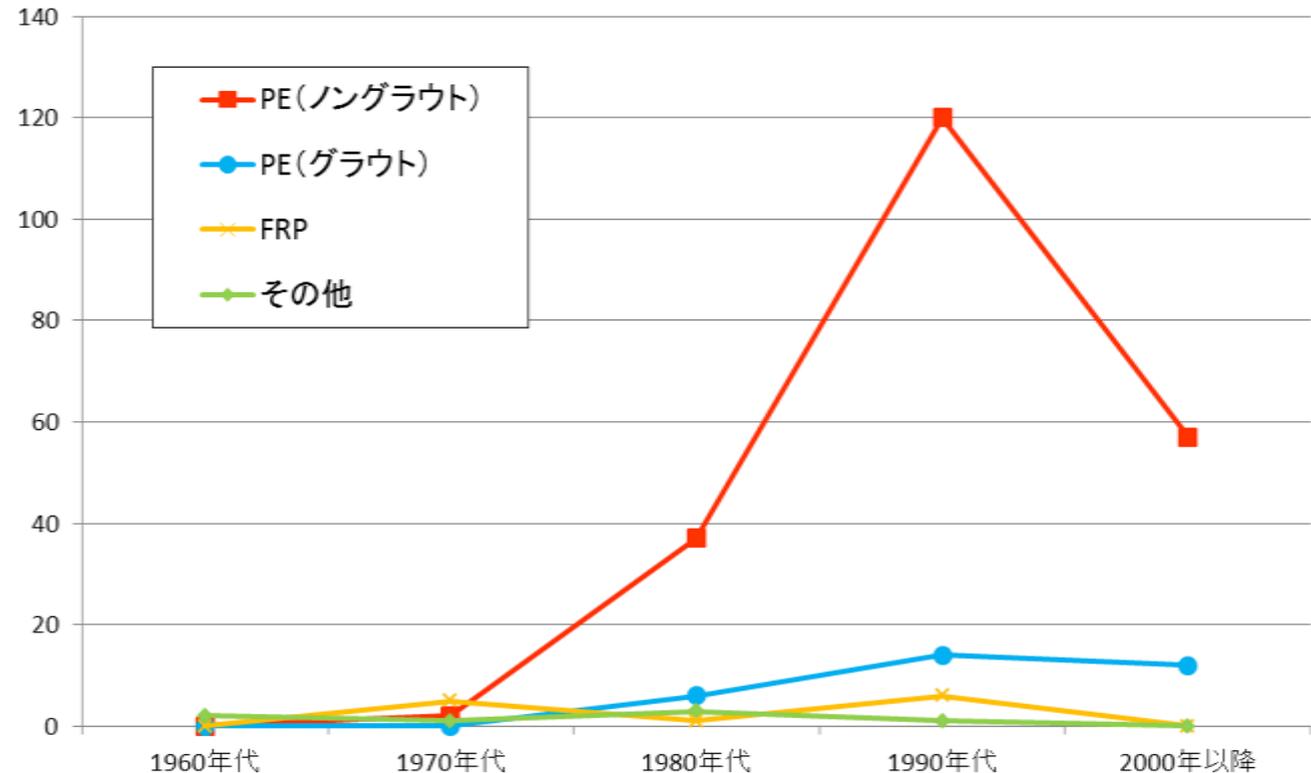
防食工法の推移

- ・ FRPはポリエチレン被覆（PE被覆）に推移している。
- ・ グラウト注入もあるが、ノングラウトに推移している。
- ・ 近年はノングラウトの割合が多い。

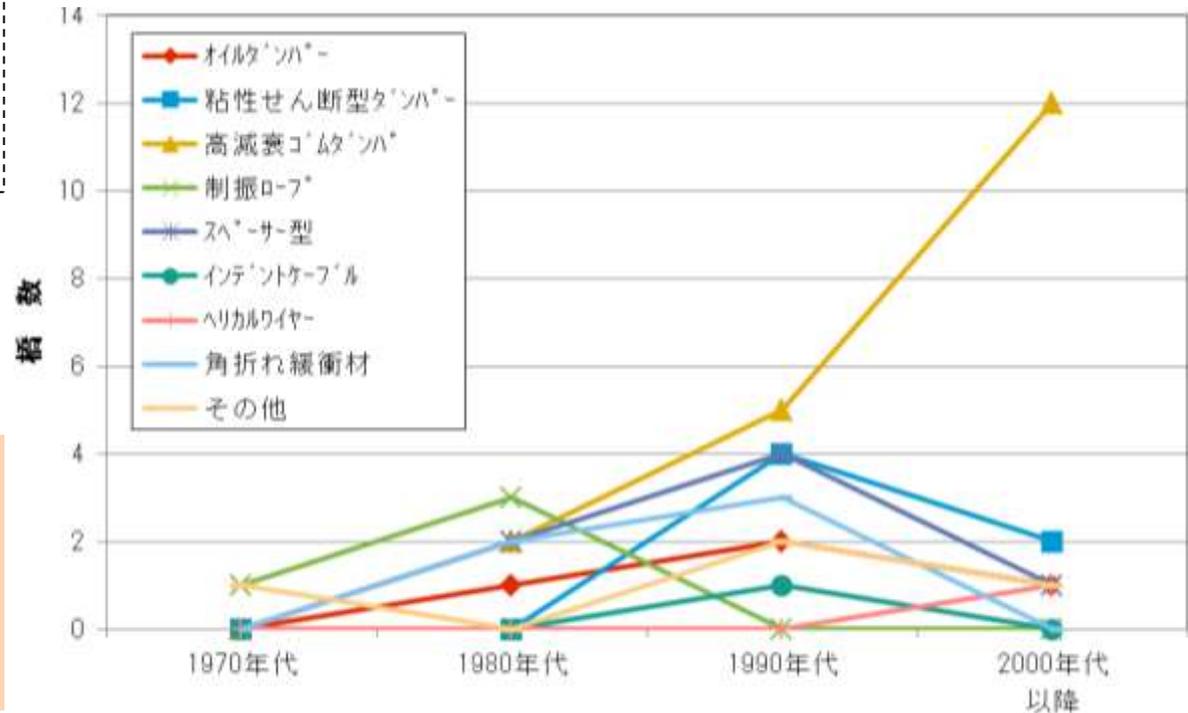
対策	供用年				合計
	1970年代	1980年代	1990年代	2000年代 以降	
オイルダンパー	0	1	2	1	4
粘性せん断型ダンパー	0	0	4	2	6
高減衰ゴムダンパー	0	2	5	12	19
制振ロープ	1	3	0	0	4
スパーサー型	0	2	4	1	7
インテントケーブル	0	0	1	0	1
ハリカルワイヤー	0	0	0	1	1
角折れ緩衝材	0	2	3	0	5
その他	1	0	2	1	4

*1 高減衰ゴムダンパーは、維持管理および設置取替えの容易性から採用事例が増加している。

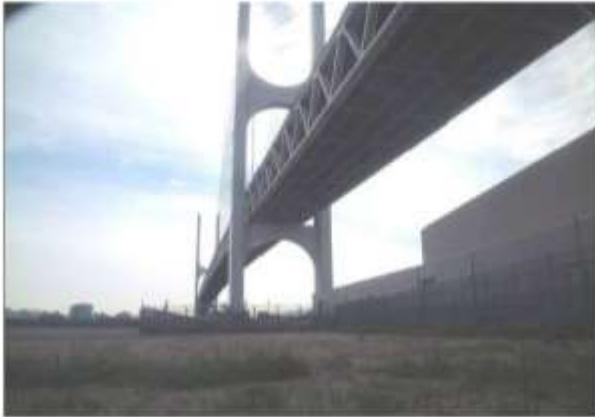
全景(HI666)

損傷例:被覆面の損傷(ケーブルPE被覆塗装のはく離)

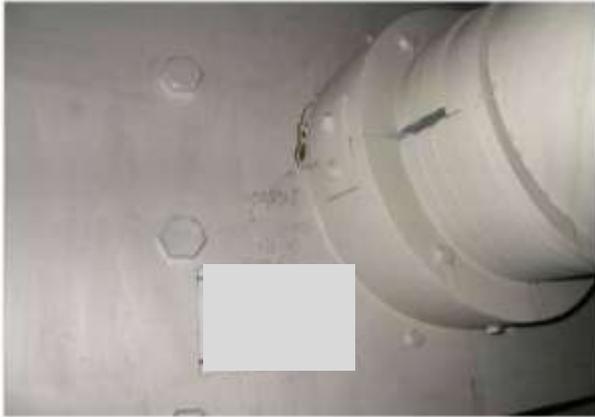
H0803

損傷例：定着ブロック(塗装はく離)、定着座金(ボルトの緩み)、
ケーブルカバーの損傷(座金さび)

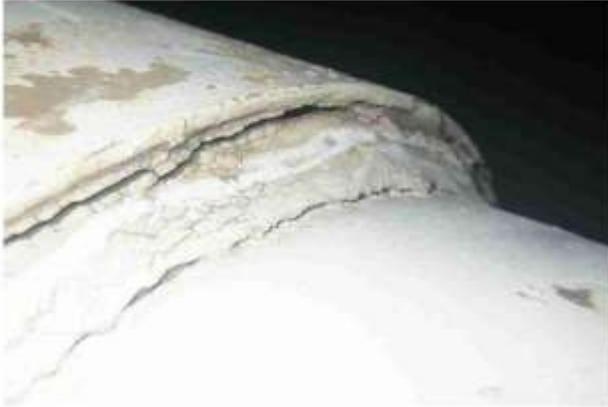
損傷例:ケーブル定着部の損傷

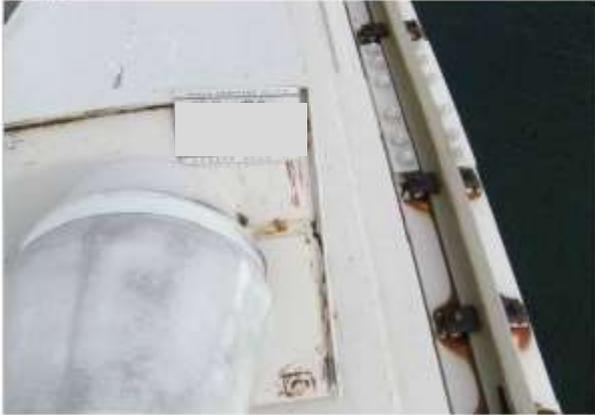
H0521

損傷例: ケーブル部漏水跡

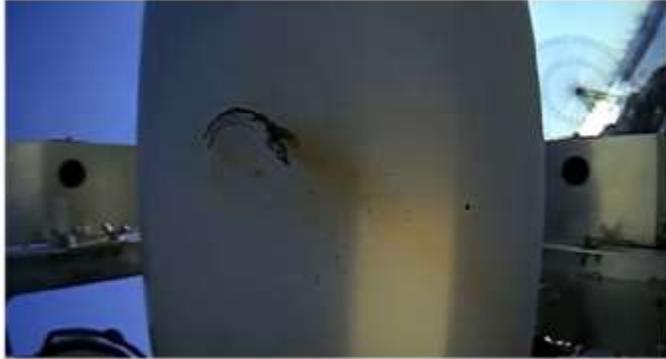
HIL-①

損傷例: グラウト注入孔からの錆、擦過傷 (ケーブル点検ロボット使用)

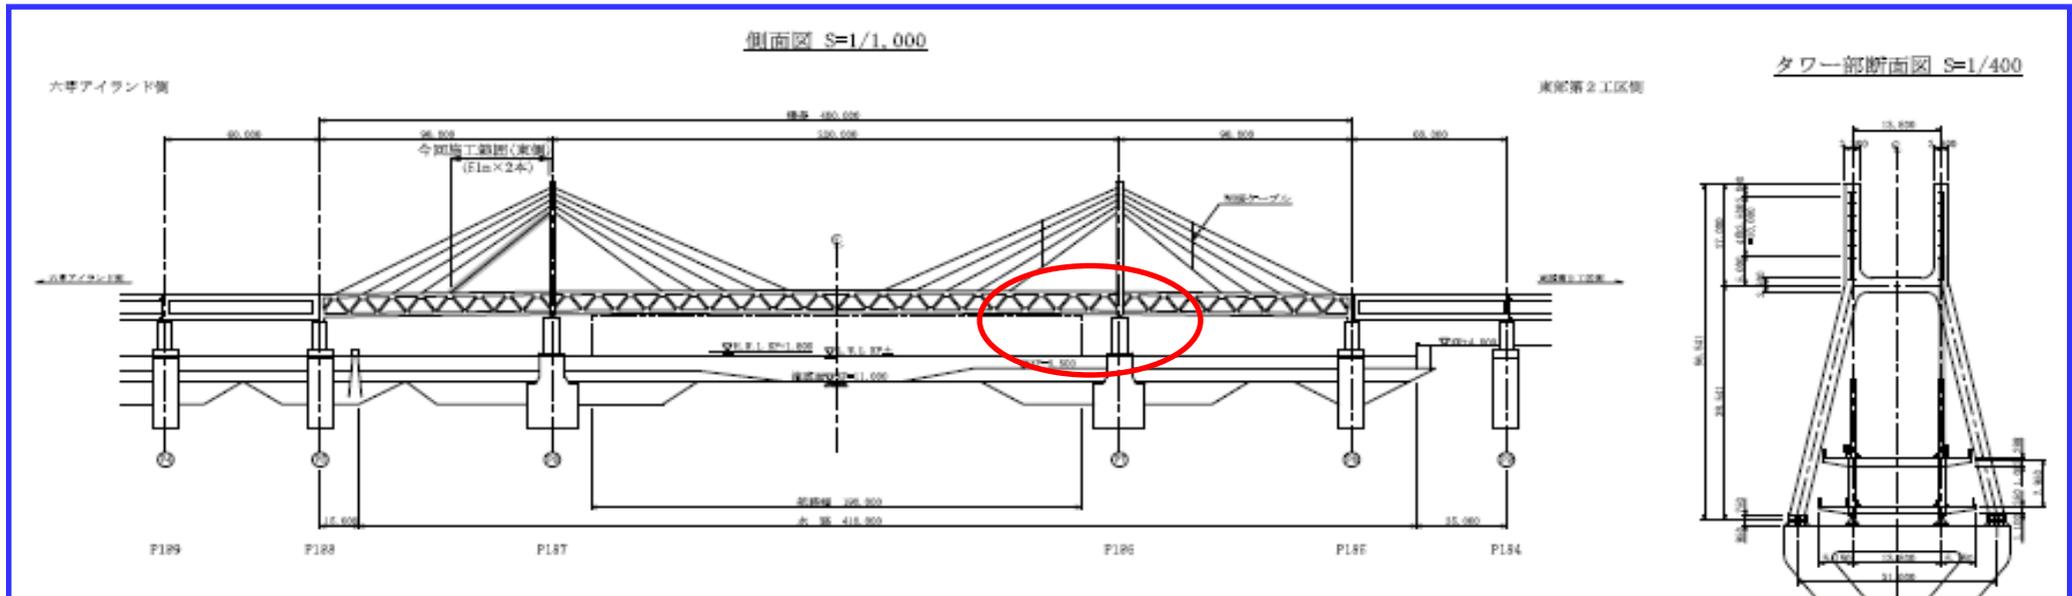
A大橋の補修事例

- ①橋梁形式等 3径間連続ダブルデッキ斜張橋(90m+220m+90m)
- ②ケーブル諸元 5段、2面吊、並列ケーブル PWS217(φ85mm)、六角断面
- ③損傷経緯
 - 1) 供用開始時、ケーブル連結によるウエークギャロッピング対策
 - 2) その後、亜鉛メッキ鋼線の腐食を確認。
補強工事(ペトロラムペースト+FRP管⇒円形断面に変更)を実施
 - 3) 油漏れ確認
油漏れの原因となる連結ケーブルを撤去、防食テープで補修

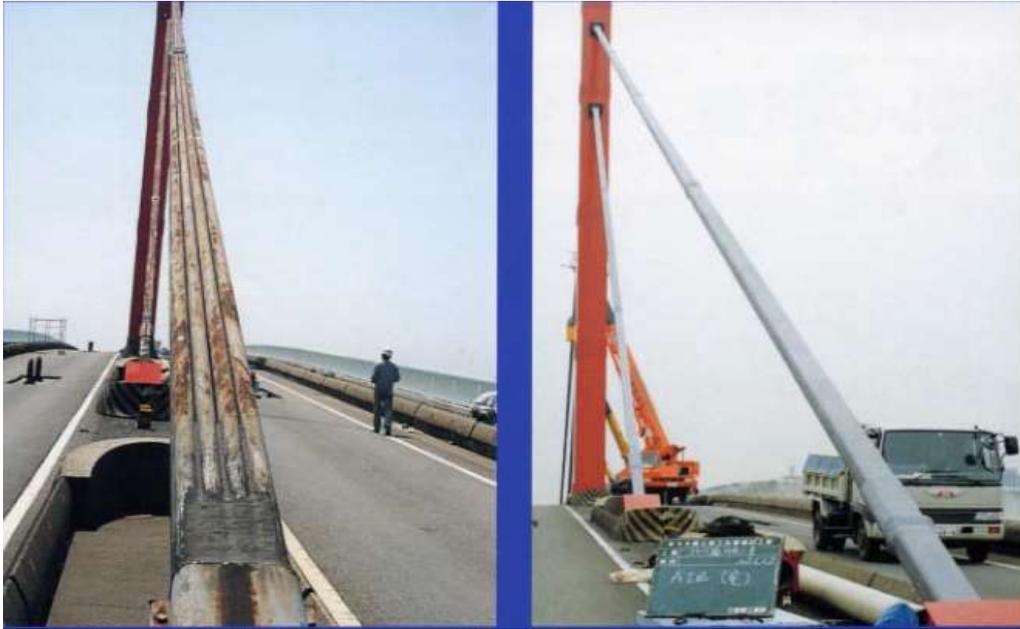
摩耶大橋の補修事例

■写真は施工概略図

施工手順

- 1 下地の清掃
錆、水分を除く。
- 4 テープ巻き
テープを引っ張り加減にハーフラッピングする。

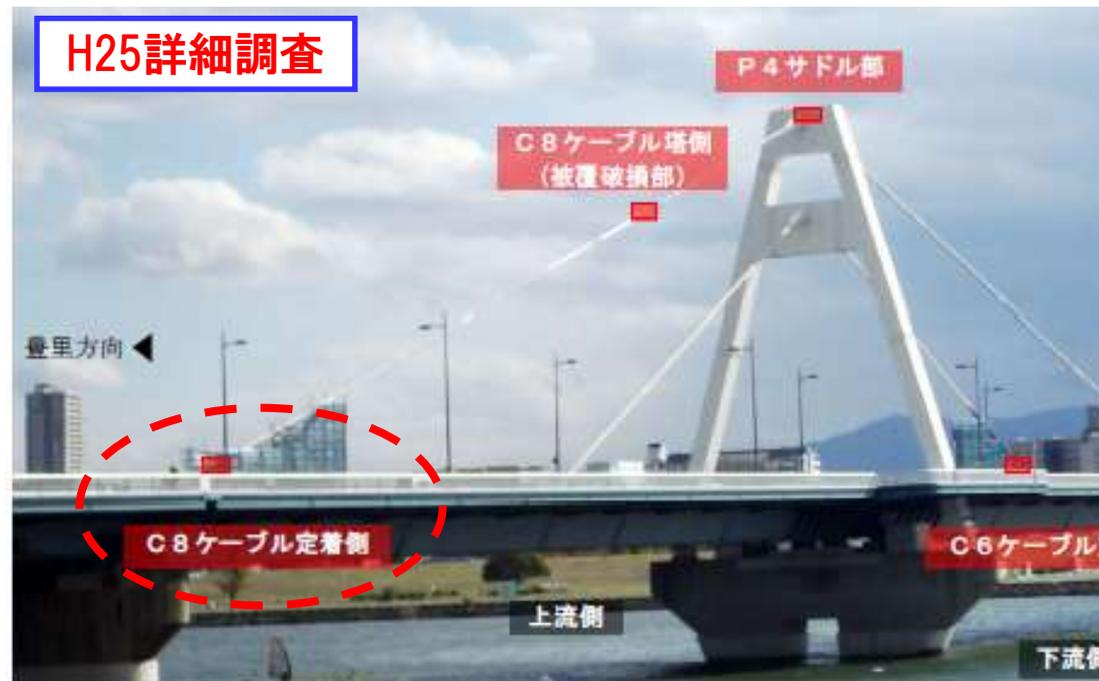
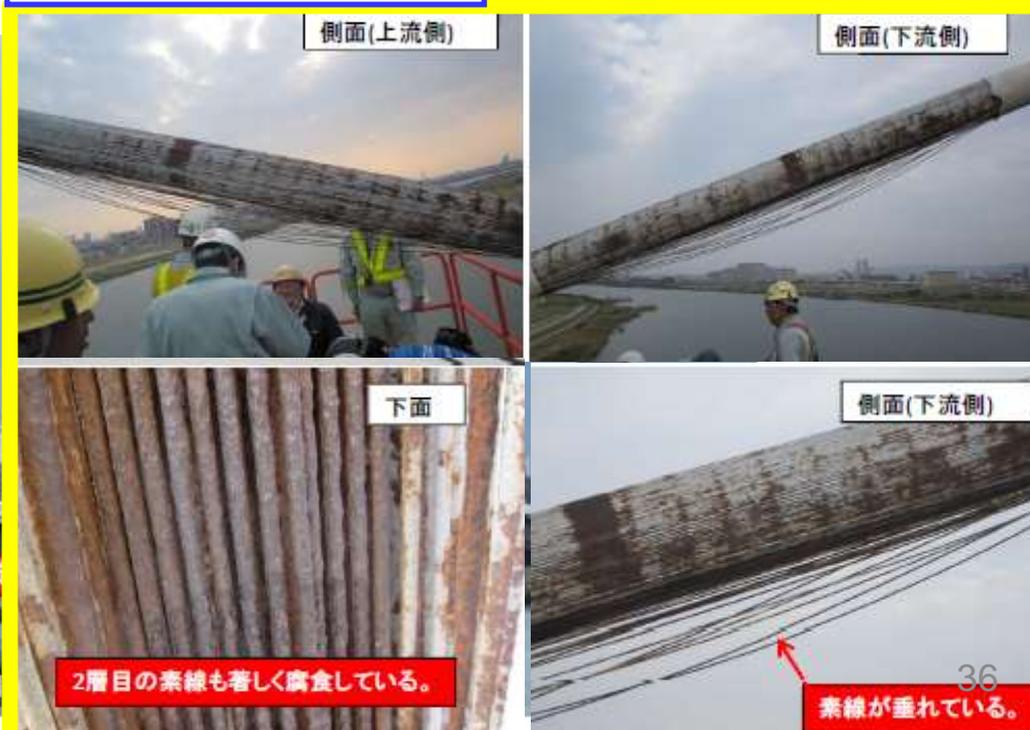
C8ケーブル腐食状況

②損傷内容:FRPカバーの劣化部から水が浸入し、ケーブルが腐食(詳細調査中)

H25 FRPカバー劣化部など一部被覆を撤去し、レプリカを採取し断面欠損の状況確認・評価

H25詳細調査

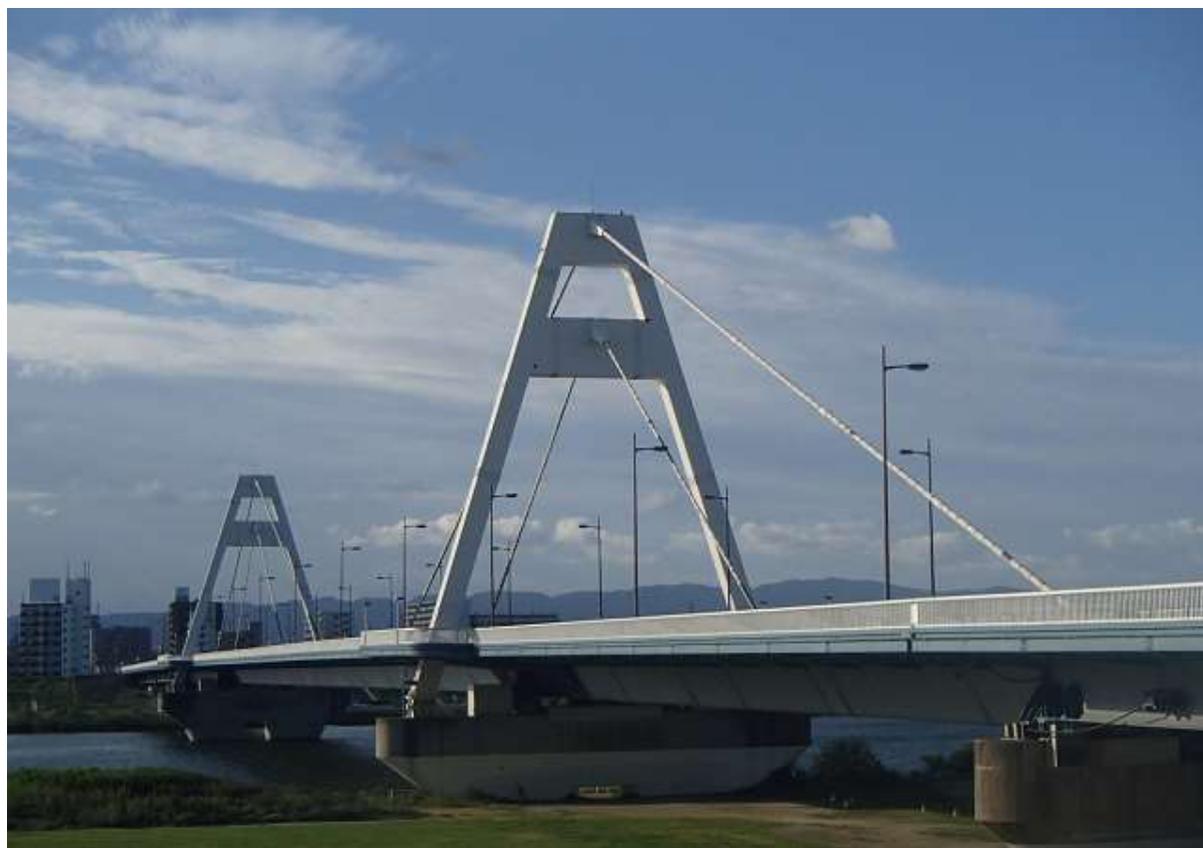
- ▶ 供用から45年以上を経過し、調査でケーブルの腐食が確認されている斜長橋「豊里大橋(大阪市)」を対象
- ▶ ケーブル腐食による断面欠損が橋梁の全体性能に与える影響を検討

路線名	国道479号
竣工年	1970年(昭和45年)
上部工形式/床版	3径間連続鋼斜張橋/鋼床版
下部工形式	P2,P5: 壁式橋脚, P3,P4: 2柱式ラーメン橋脚
基礎工形式	ケーソン基礎
橋長/平面線形	378.625m/直線
支間割	80.5m + 216.0m + 80.5m
幅員	歩:6.61m+車:16.40m+歩:6.61m
適用示方書	昭和39年鋼道路橋設計示方書
活荷重	TL-20(25t対応済み)

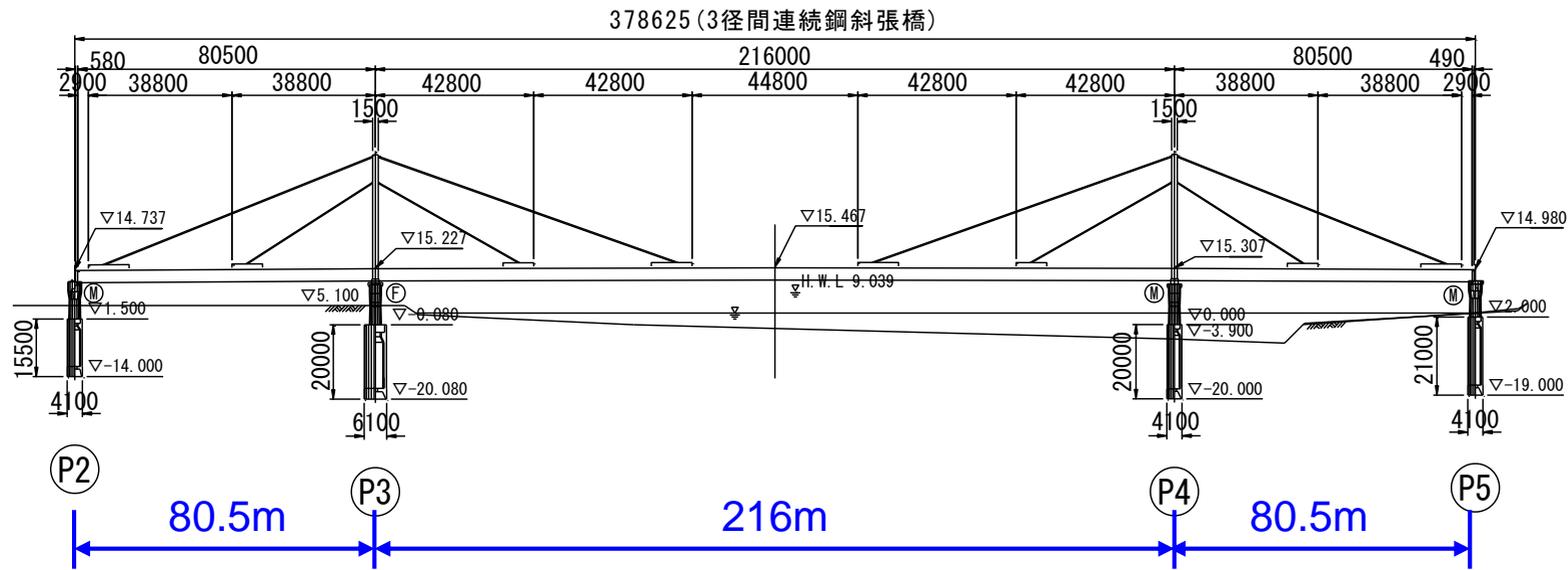
側面図

- 一面吊り, ファン型(ケーブル2段)
- 主桁: 逆台形箱桁(1BOX), 主塔: A型

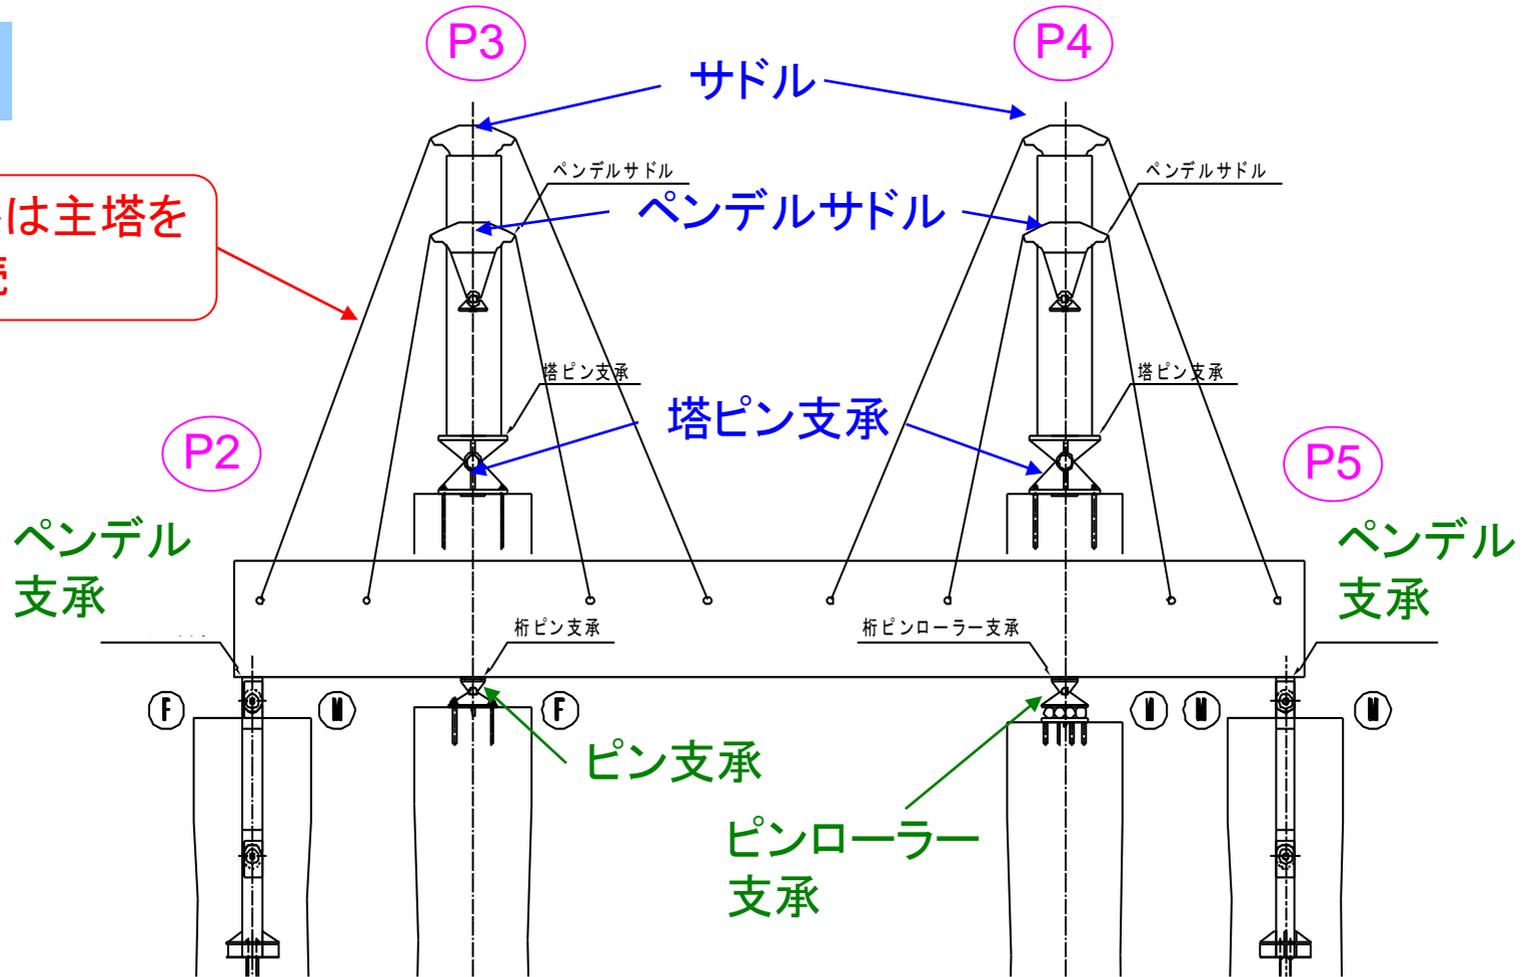
支点条件

ケーブルは主塔を
跨ぎ連続

部 位		変位			回 転		
		橋軸	橋直	鉛直	橋軸回り	橋直回り	鉛直回り
主塔	サドル	固定	固定	固定	固定	自由	固定
	ペンデルサドル	自由	固定	固定	固定	自由	固定
	塔ピン支承	固定	固定	固定	固定	自由	固定
主桁	P2, P5ペンデル支承	自由	固定	固定	固定	自由	固定
	P3ピン支承	固定	固定	固定	固定	自由	固定
	P4ピンローラー支承	自由	固定	固定	固定	自由	固定

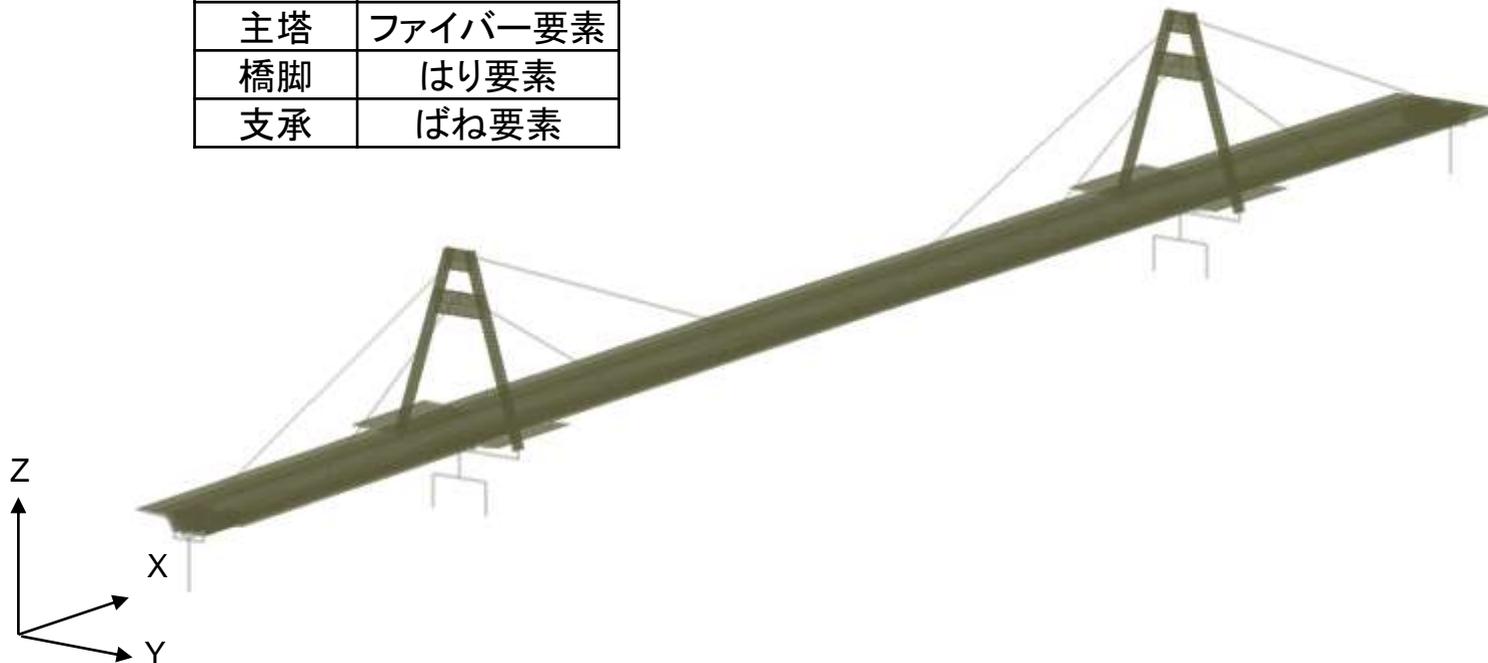
解析モデル

- 全橋モデル解析モデルで検討
- 材料非線形性および幾何学的非線形性を同時に考慮した静的複合非線形解析
(汎用有限要素解析コードSean FEMを使用)

部位	モデル化
ケーブル	トラス要素
主桁	ファイバー要素
主塔	ファイバー要素
橋脚	はり要素
支承	ばね要素

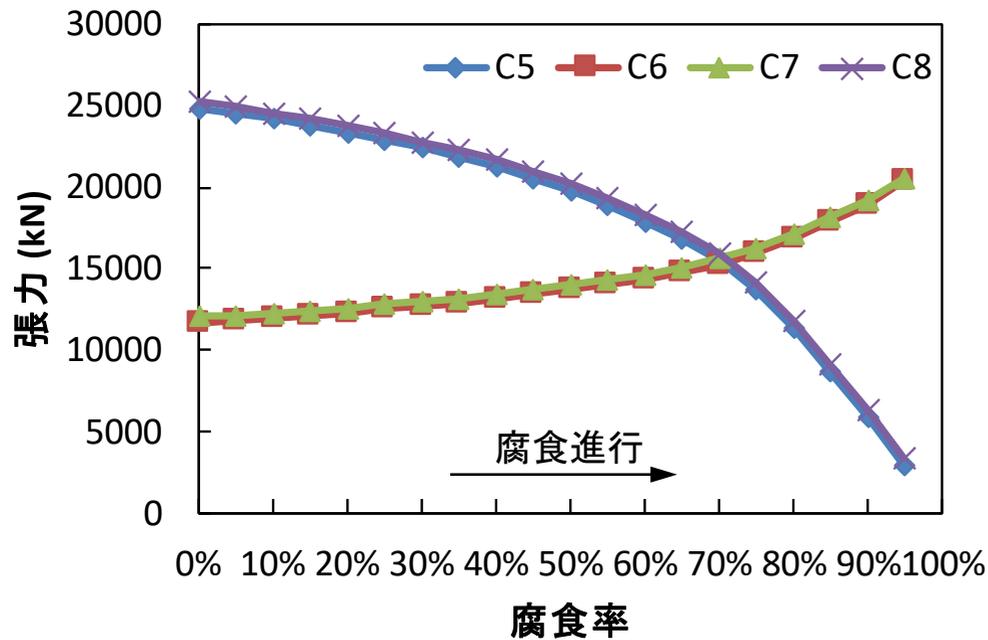
ケーブル張力

→ 上段ケーブルの張力が減少し, 下段の張力増加

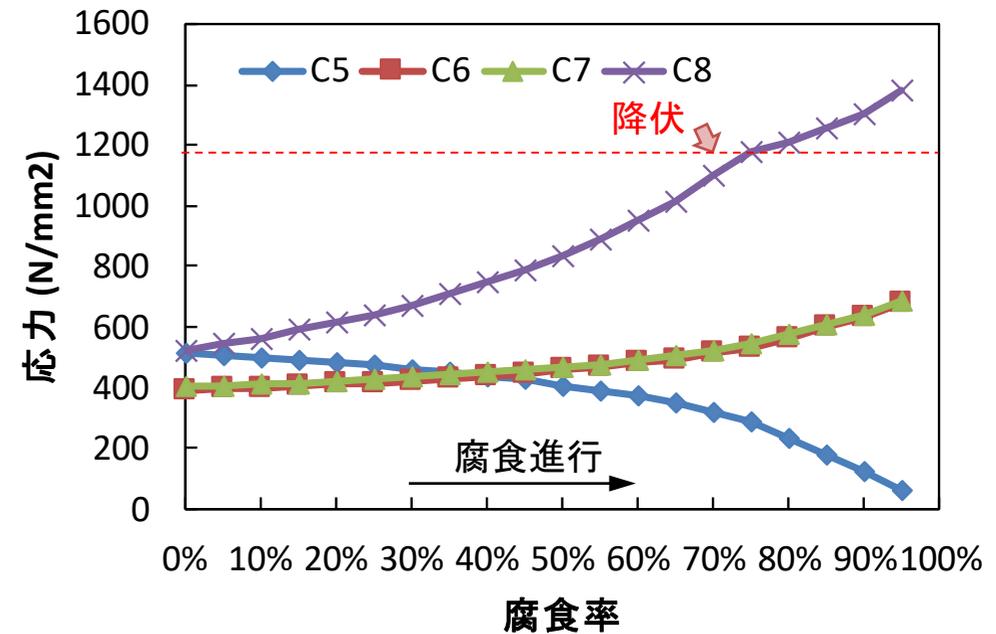
ケーブル応力

→ C8は断面欠損により応力が増加. 約75%で降伏

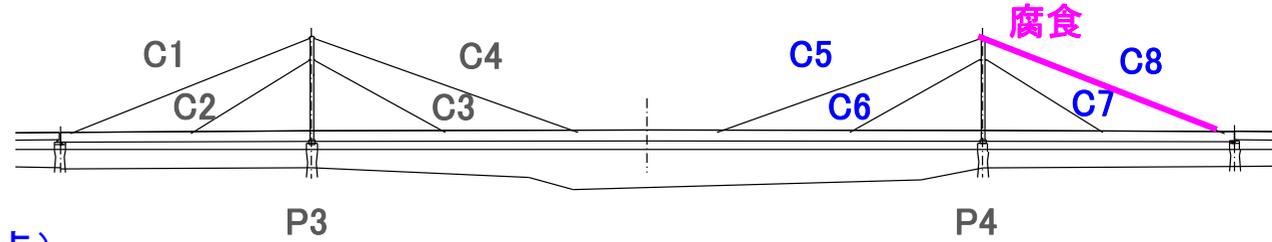
変形図(断面欠損95%時点)

主塔水平変位 68cm

主桁鉛直変位 -110cm

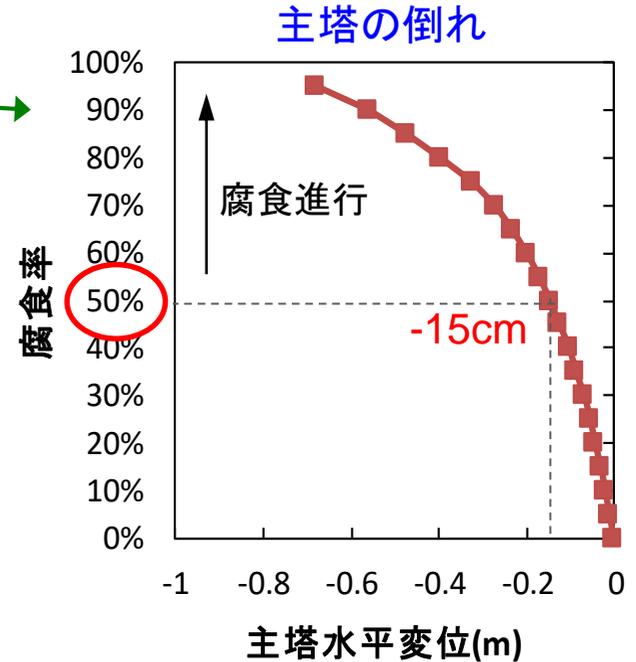
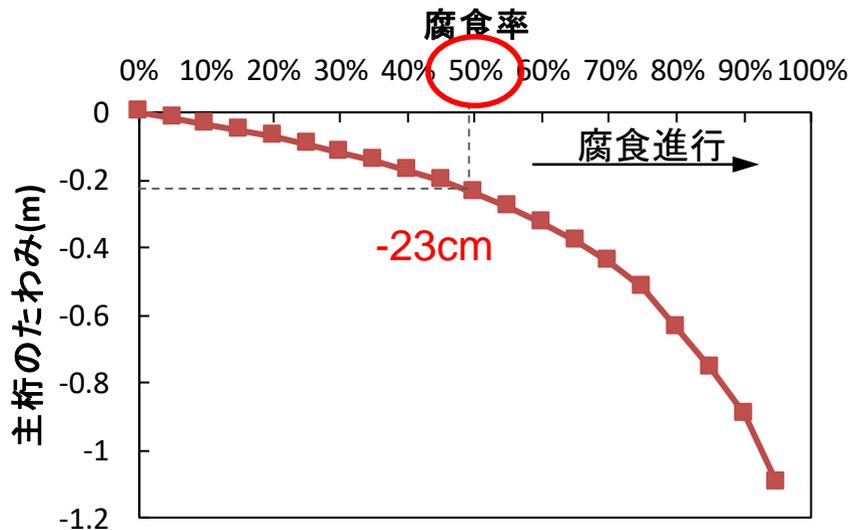
主桁のたわみ

➔ 断面欠損により変形が急変するのは腐食率70%以降

➔ 腐食率50%でも20cm程度の変位と小さく、変状発見には常時モニタリングが必要

- 豊里大橋を対象とした解析により、ケーブルの断面欠損の影響を調査し、斜張橋の挙動を定量的に評価した
- 断面欠損により**ケーブル鋼線が降伏するまで**(腐食率70%程度まで)は、斜張橋の各部材に与える影響は**限定的**である
- ケーブルが降伏するまでは変形量が小さく、モニタリング等による**変状の予知は難しい**
- **ケーブル破断の寸前**になると、小段数ケーブル斜張橋では、**主桁の一部が降伏**するなど、**広範囲の部材が損傷**する事態になると予想される
- 一方、**マルチケーブル斜張橋**では、ケーブル1本の破断が他部材に与える**影響は小さい**
- 耐荷力の観点から見ても、小段数ケーブル斜張橋とマルチケーブル斜張橋では、ケーブル1本の破断による影響に大きな差がある
- 以上より、**小段数ケーブル斜張橋**では、**ケーブル1本の破断が橋に致命的な影響**を与える可能性があり、これを踏まえた維持管理が必要となる。

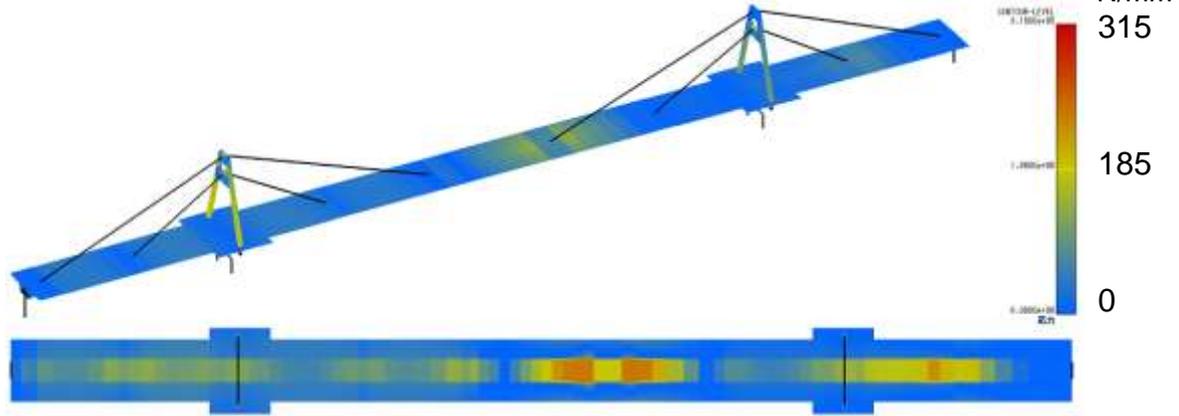
ミーゼス応力コンター図(断面欠損95%時点)

- ➔ 腐食率70%以下では応力増加は緩やか、腐食率95%程度で主桁の一部が降伏
- ➔ ただし、豊里大橋は主桁断面が比較的大きいことに注意が必要

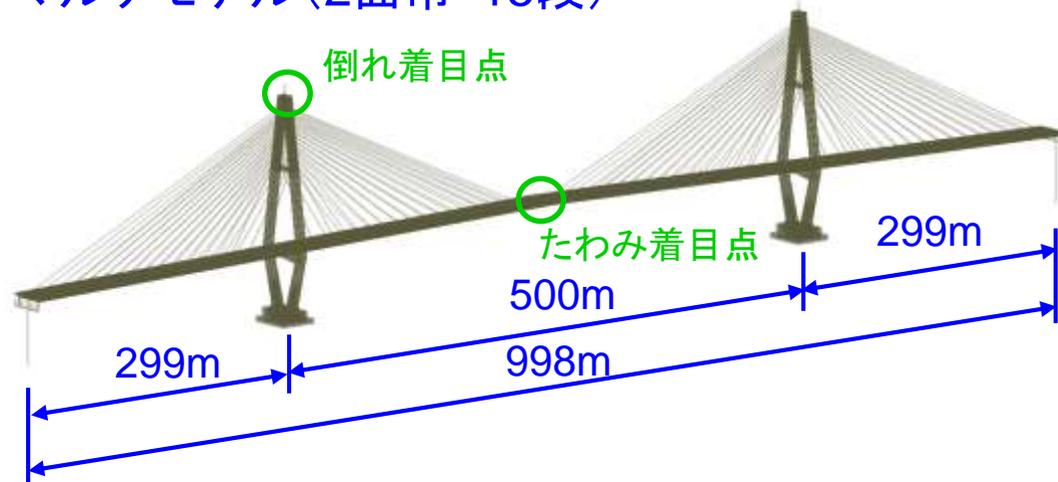
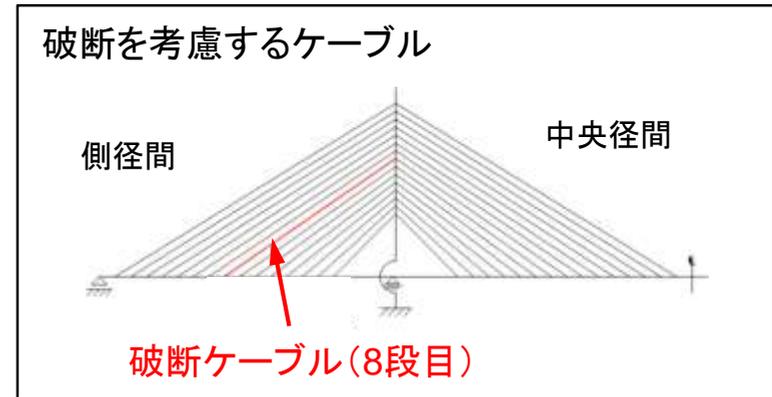
マルチモデル(2面吊・15段)

死荷重および活荷重載荷時の変位量の比較

位置	健全時		1本ケーブル破断時
主桁たわみ(中央径間中央)	18cm	⇒	18cm
主塔倒れ(塔頂部)	5cm	⇒	6cm

➔ 1本ケーブルが破断しても影響は小さい

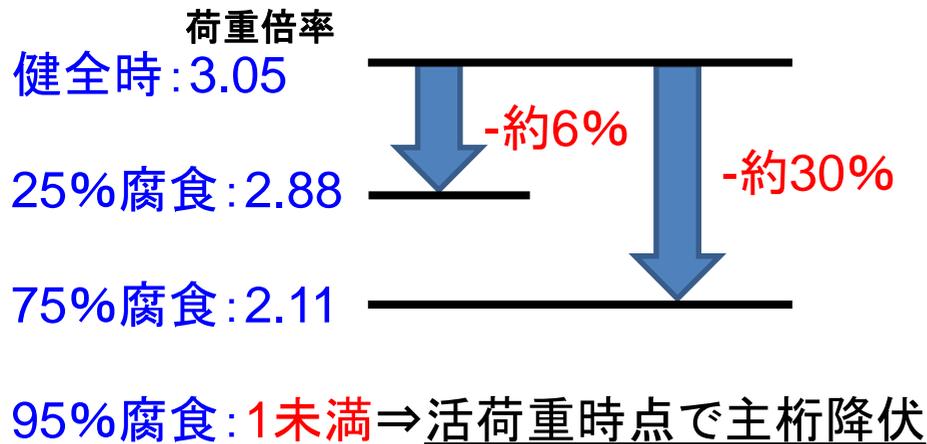
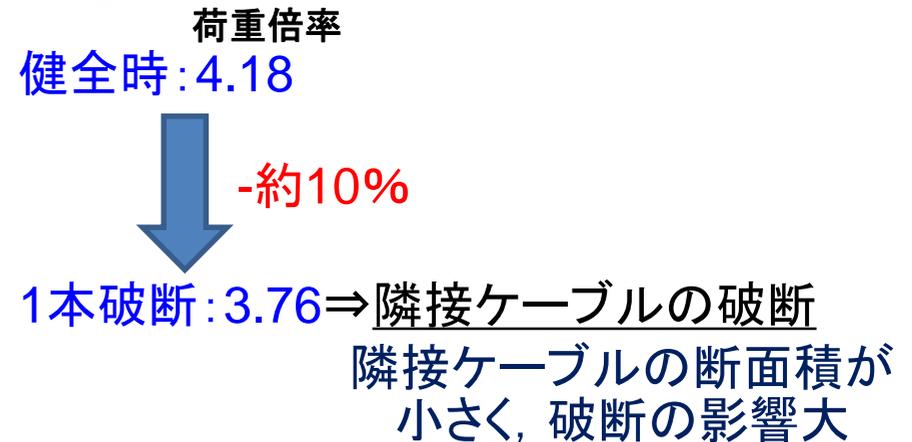
耐荷力比較 死荷重+P.S.を導入した橋梁モデルに活荷重を漸増載荷

主荷重を着目ケーブルに、従荷重を橋梁全体に載荷⇒健全部材の損傷を耐荷力と定義

→少段数モデルの場合、ケーブル1本の破断が橋の耐荷力
に与える影響が大きい

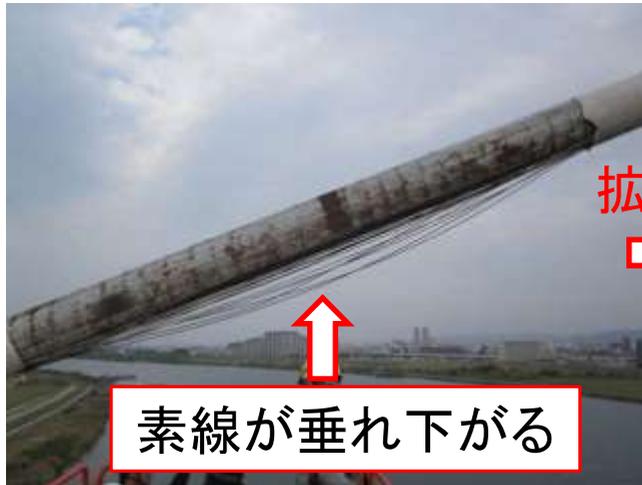
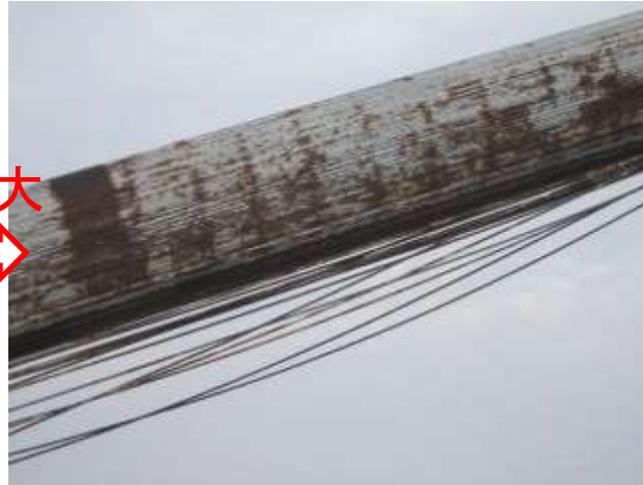
C8被覆損傷部

豊里大橋の鋼線破断の状況

- ケーブルの部分解放調査が実施される
- 破断位置は特定できず

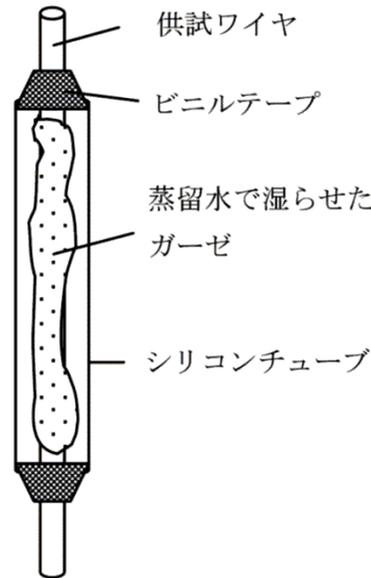
湿潤雰囲気における疲労試験方法

腐食度の異なる鋼線の疲労強度を比較

- a. 新品
- b. 亜鉛めっきのみ腐食(レベル1)
- c. 地鉄の腐食が開始(レベル2)
- d. 地鉄腐食が進行(レベル3)

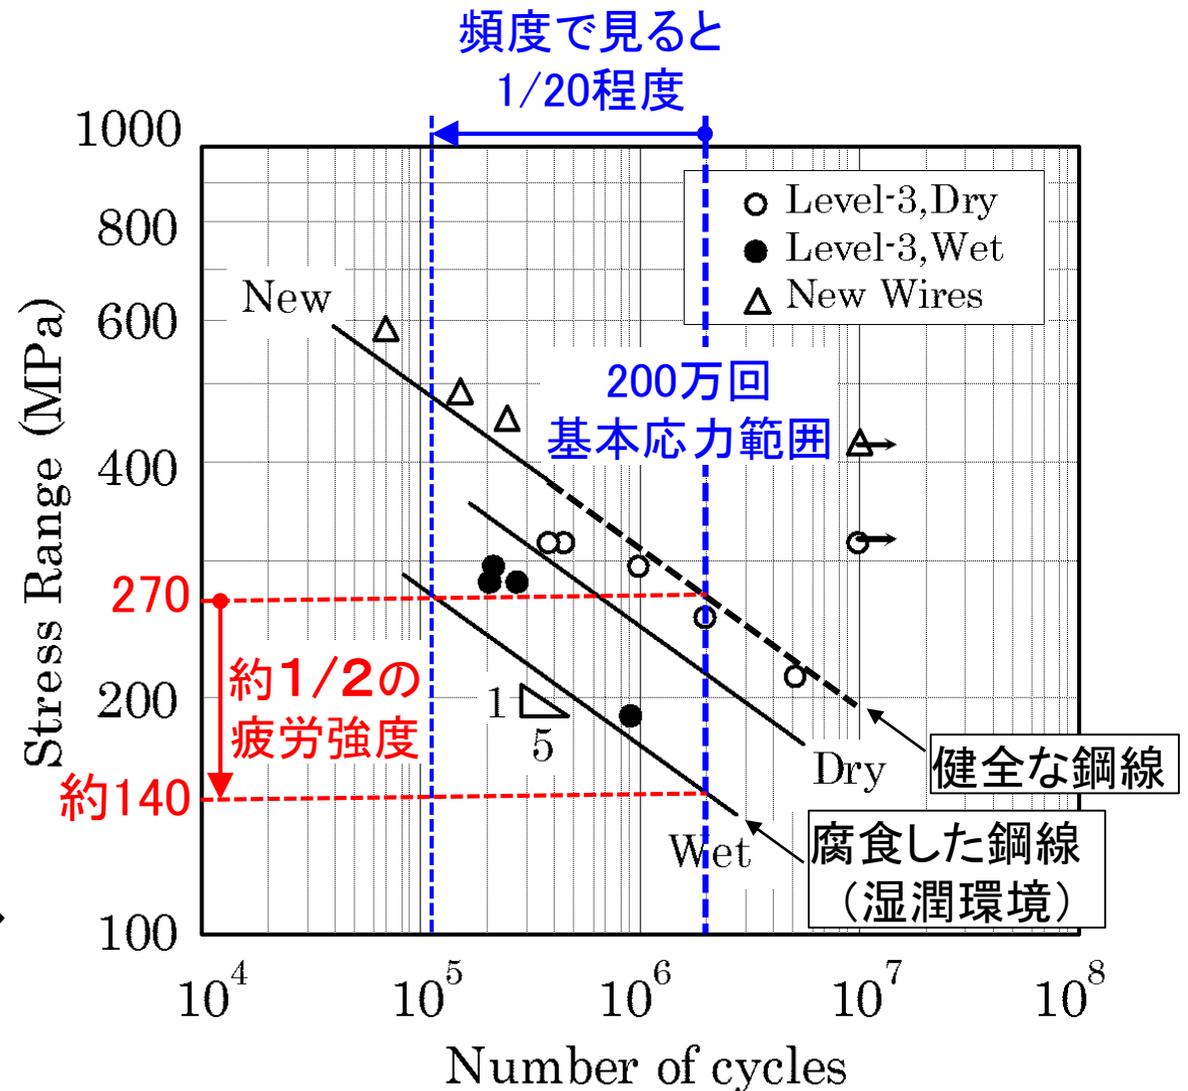
- 腐食した亜鉛めっき鋼線の疲労強度は大きく低下
- 湿潤環境では強度低下が顕著
- 速い周期(64Hz)の速度試験により調べた結果(繰返し回数500万回を24時間程度)
- 繰返し速度が小さい程、腐食する時間が長くなるため、疲労強度がさらに低下すると予想される

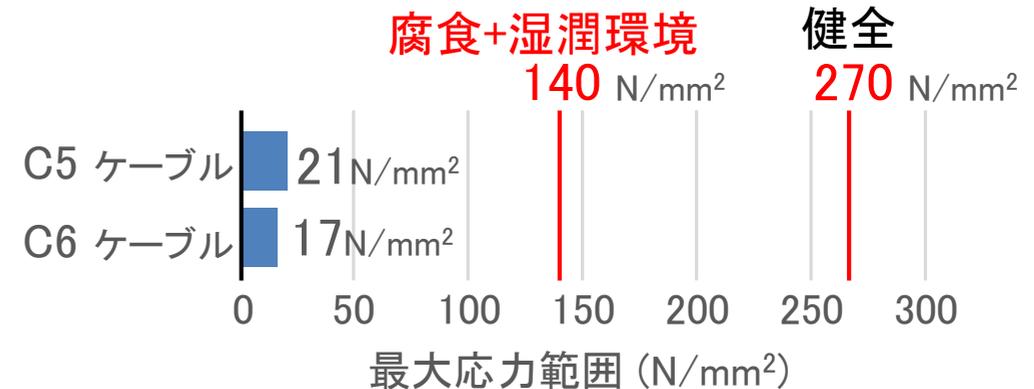
ケーブルの疲労強度 (K1等級)

➢ 前項より、 $\Delta\sigma_{ce} = 140\text{N/mm}^2$ とする

➔ 疲労が原因でケーブルが損傷する可能性は小さい

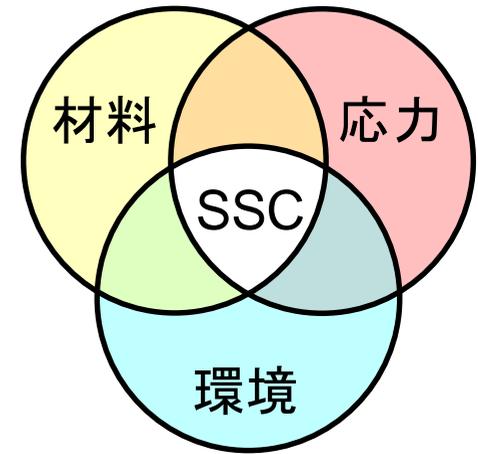
応力腐食割れを支配する3要素

- 応力腐食割れ(Stress Corrosion Cracking, **SCC**)は、**材料**、**環境**、**引張応力**の3因子の特異な組み合わせによって生ずる金属材料の破壊現象の一つ
- **ほとんどすべての金属材料**において生ずることが知られている
- 材料の機械的強度の観点では考えられない**低い引張応力下**によっても(例えば、炭素鋼において、数十MPa程度)破壊をもたらす
- 比較的**軽微な腐食環境**でも発生する可能性がある
- 一般の腐食と異なり、割れという形で**急速に起こる**
- 応力腐食割れの原因については、諸説があって明確ではない

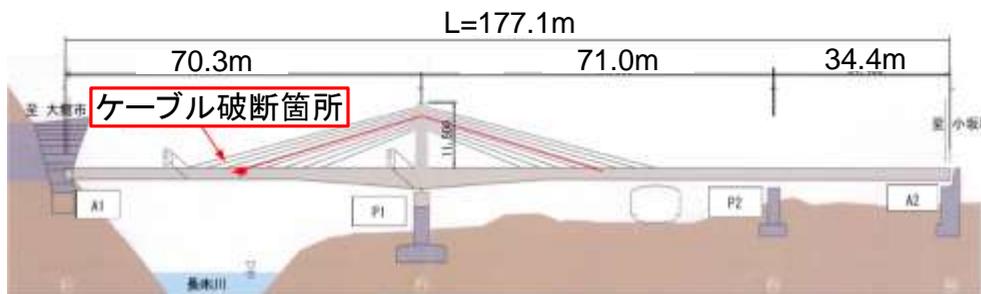
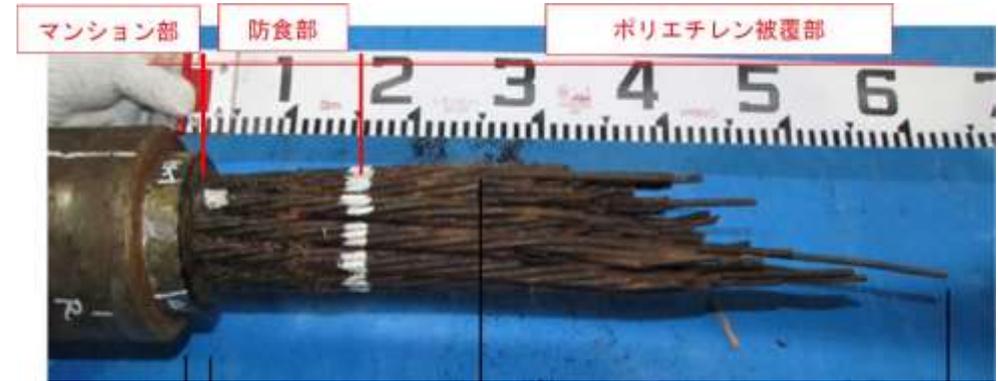
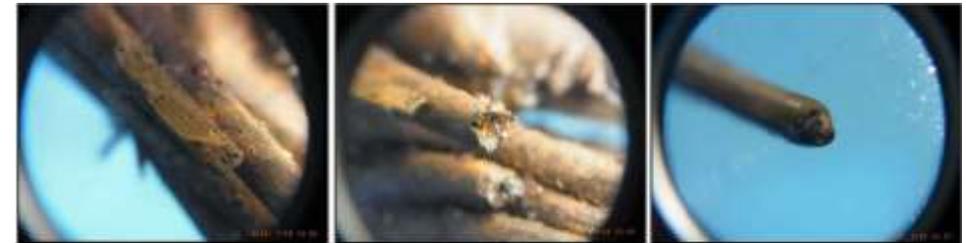
破断ケーブル

- 3径間連続エクストラドーズドPC箱桁橋(平成13年1月竣工)
- 平成23年6月6日(供用10年後)に1本のケーブルの破断を確認
- 破断の原因は、施工不良による定着部への**雨水の浸入**による応力腐食割れと推定されている

①応力腐食破断(60本) ②応力腐食破断(68本) ③しぼり破断(5本)

→ 応力腐食割れによるケーブル破断のリスクを考慮する必要がある

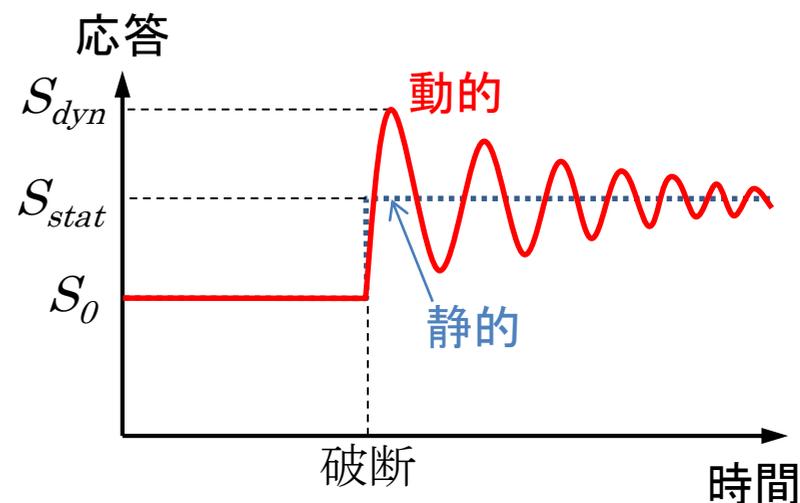
$$\text{動的増幅率 } DAF = \frac{S_{dyn} - S_0}{S_{stat} - S_0}$$

ここに、
 S_{dyn} : 動的解析の最大応答値
 S_{stat} : 静的解析の応答値
 S_0 : 初期値

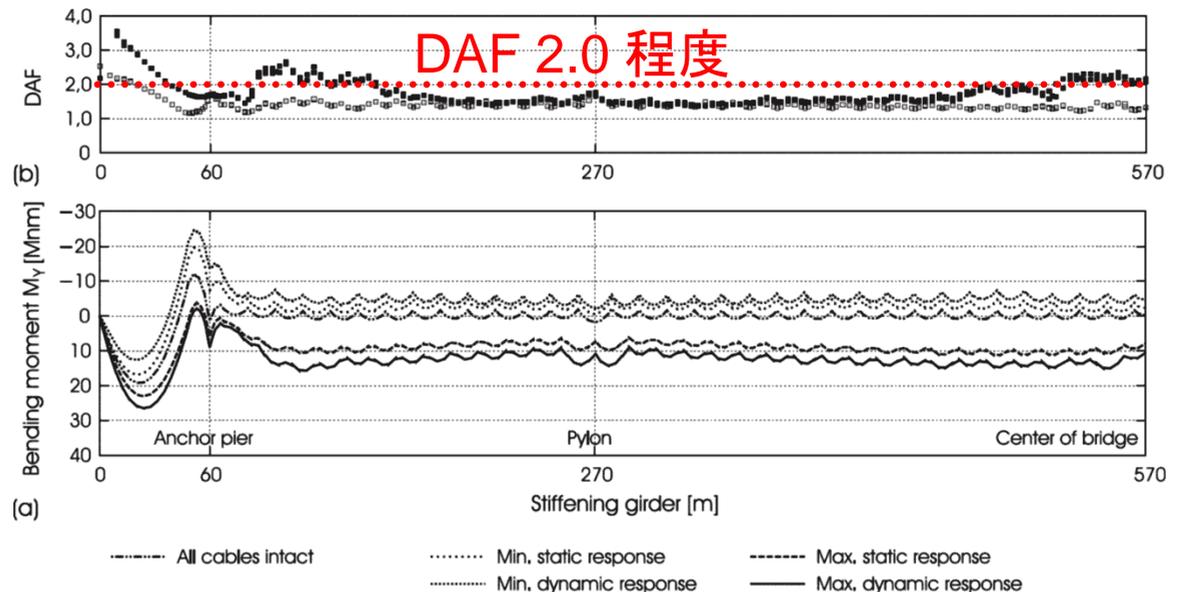
主桁の曲げモーメントに関する動的増幅率

- 主径間長600mのマルチケーブル斜張橋を対象
- 静的な断面力の小さい部材（設計に支配的でない）の動的増幅率DAFが大きくなる傾向がある
- 設計に支配的となる断面力の動的増幅率DAFは概ね2.0程度
