斜張橋ケーブルの耐久性評価と 今後の維持管理

平成30年1月29日

関西道路研究会 道路橋調査研究委員会
斜張橋ケーブルの耐久性評価と今後の
維持管理に関する研究小委員会

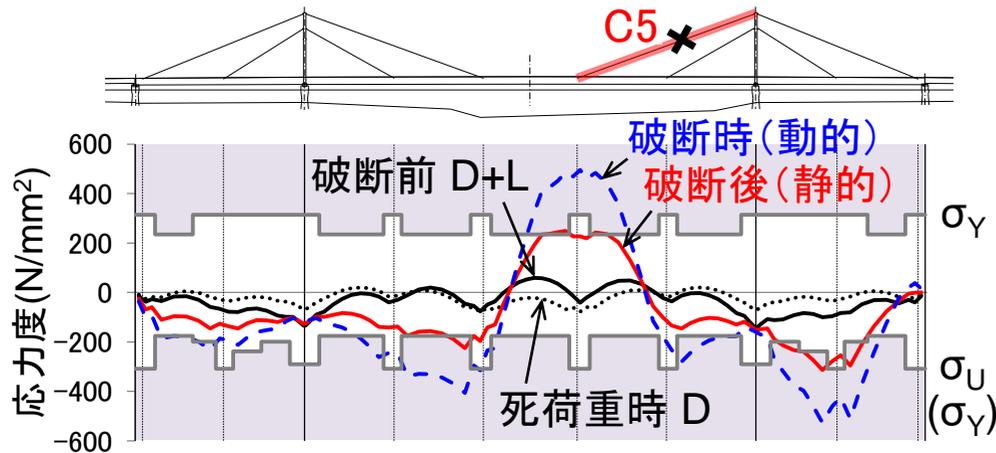
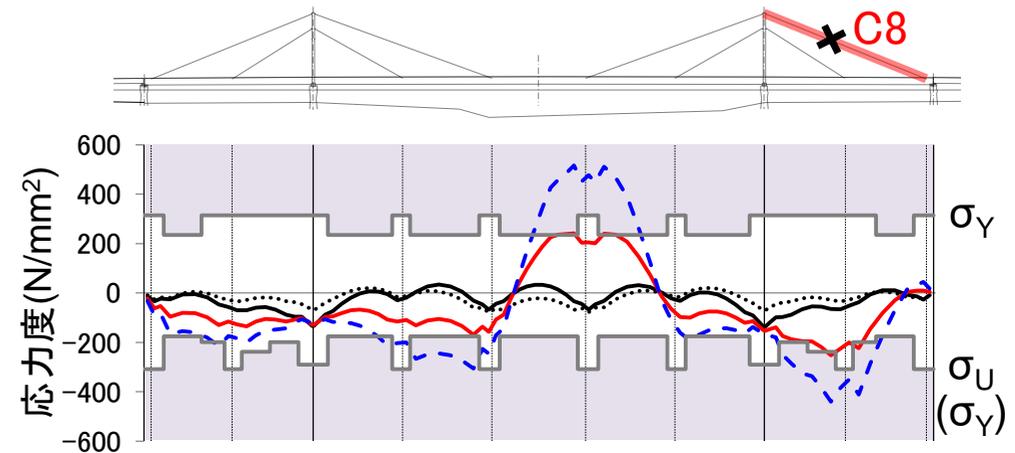
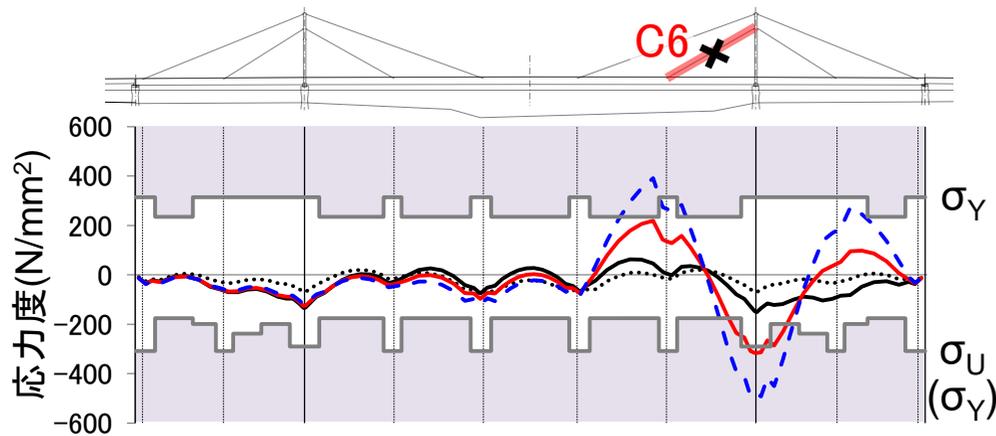
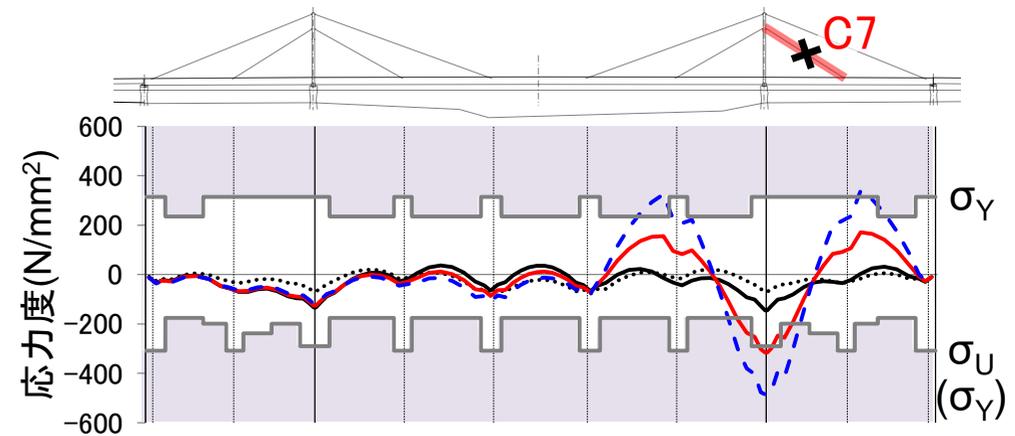
➤ 動的増幅率2.0を考慮して、主桁下フランジの応力度を整理

➔ 動的な影響を考慮すると降伏点(座屈耐力)を大きく超える可能性が高い

- ケーブルが突然に破断した場合、小段数ケーブル斜張橋では、動的な作用を考慮すると**構造物に深刻な影響を与える**可能性がある
- **マルチケーブル斜張橋**では、ケーブルが数本破断した程度では、**深刻な状態にはならない**と考えられる

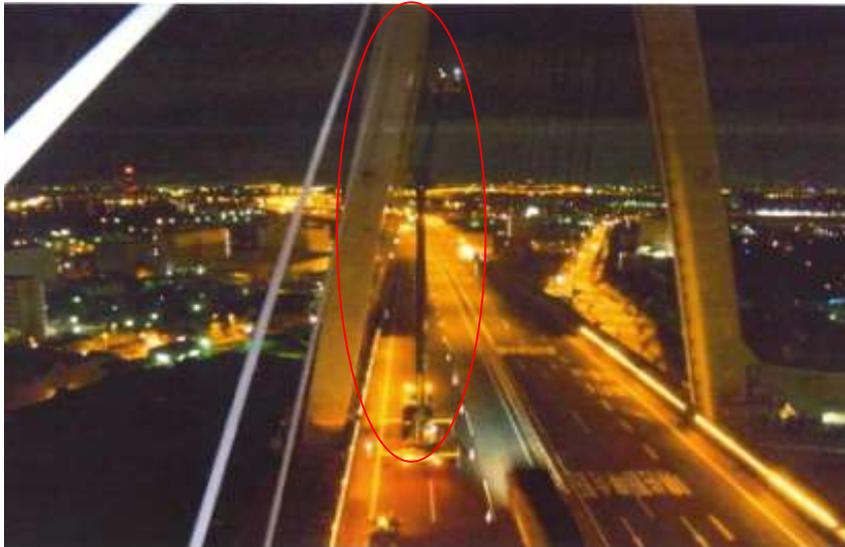
(高所作業車)

H=40m程度までは高所作業車によるアプローチが一般的である。損傷の記録や損傷した箇所の応急補修も可能である。

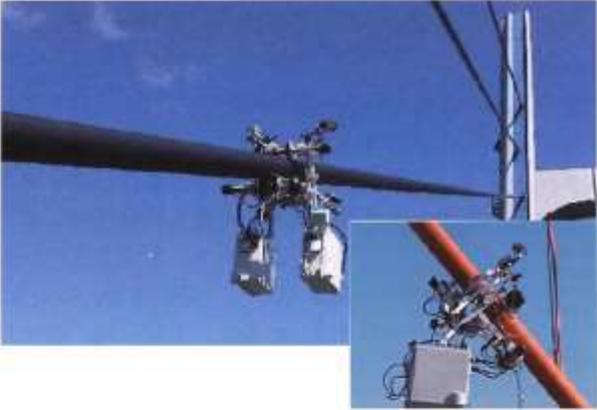
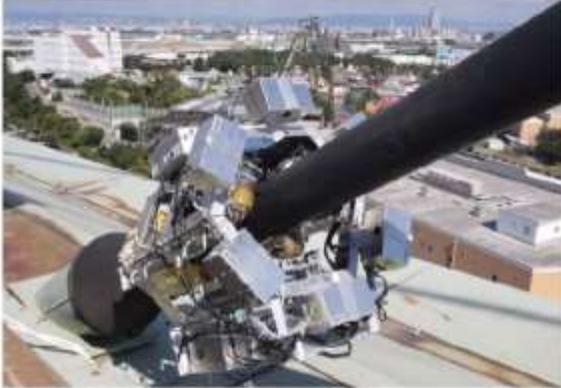
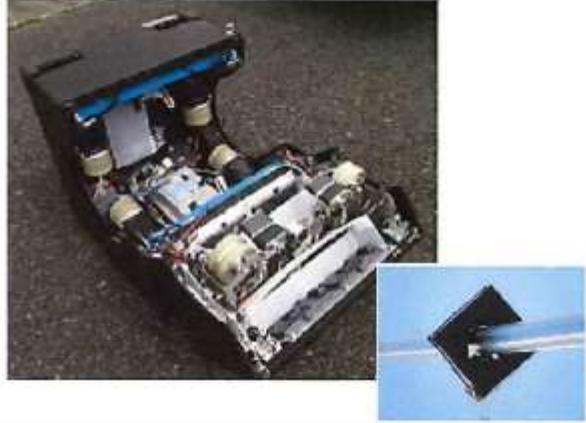
名称	自走式斜材点検装置	ケーブル点検ロボット	コロコロチェッカー
制作者	中日本高速道路(株)	阪神高速技術(株)	西松建設(株)
計測項目	外観画像、過流探傷	外観画像	外観画像
写真

諸元等	<p>調査可能斜材直径:100~200mm 調査可能斜材角度:65度以下 調査可能斜材長:200m以下 隣接斜材上下距離:173mm 装置外観寸法:0.7×0.6×1.2m 点検装置本体重量:26.0kg 制御箱重量:22.0kg 過流探傷センサ部重量:7.2kg 走行速度:7.0~10.0m/分 ビデオ画素数:200万画素 電源:リチウムイオン電池24V</p>	<p>本体寸法:555×650×650mm 装置重量:59.0kg 走行速度:0.1,0.3,0.5m/s 対応ケーブル径:160,180,200mm 対応ケーブル傾斜角:20~50度 操作方式:無線操作 撮影カメラ性能:検査用カメラ6機(フルハイビジョン) 回転防止:姿勢回復機能搭載 自動走行、自動記録・保存 夜間調査:可能(エッジライト型LED)</p>	<p>本体寸法(重量):500×500×500mm(30kg) 走行方式:モータ駆動による自走式(バッテリー搭載) 走行速度:5mm/min(傾斜角40°時) 斜材保護管対応角度:最大傾斜角65度 斜材保護管対応径:直径90~230mm 撮影カメラ性能:フルハイビジョン 連続運転時間:2時間以上 自動走行 夜間調査:可能(エッジライト型LED)</p>
その他		ケーブル損傷自動検知機能	ケーブル損傷自動検知機能
引用先	コンクリート工学 Vol 55.No.8 2017.8		構造物ジャーナル

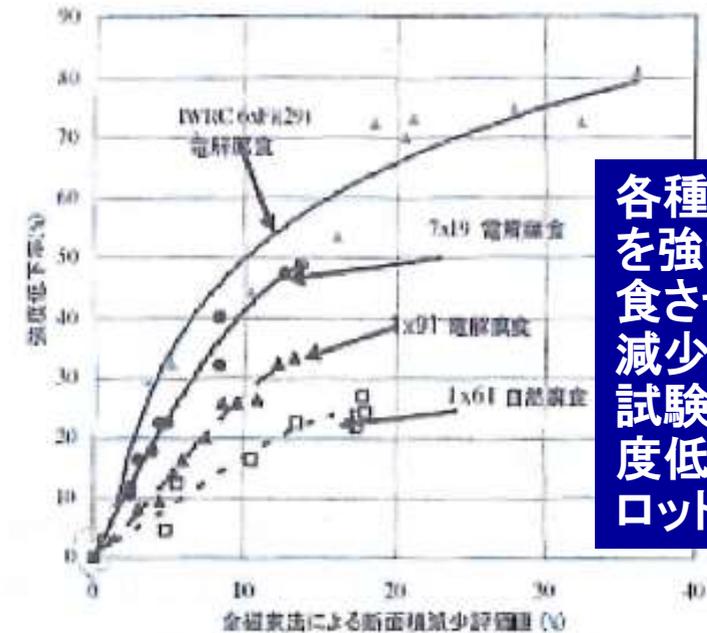
図8: 断面積減少と強度低下率の関係

- ・ケーブルを磁化する。
- ・磁束密度と断面積が比例
- ・磁束密度の変化がケーブル断面積の変化
- ・磁束密度の変化 = 断面減少率
- ・右の図にプロット
- ・強度低下率の算出

各種のロープを強制的に腐食させ、断面減少率と引張試験による強度低下率をプロット

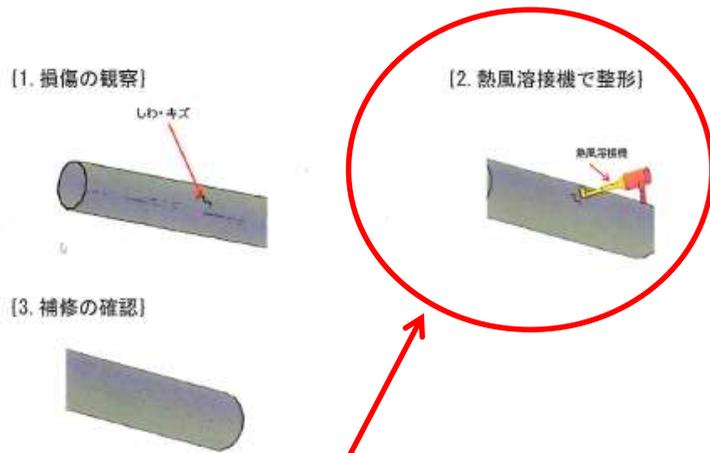
熱風溶接機で表面を整形

小さな損傷についてはPE管の熱風溶接で対応する。

表面のしわ、傷がある場合(軽度)

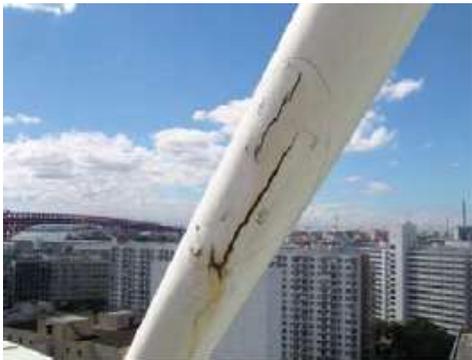
PE管の損傷(錆汁発生)

- ①PE管損傷部切除⇒②素線の防食(防錆材塗布等)⇒③ポリブタジエンゴム注入
⇒④熱収縮チューブ巻付け⇒⑤自己融着テープ巻き⇒⑥SUSカバー巻き⇒⑦水切取付

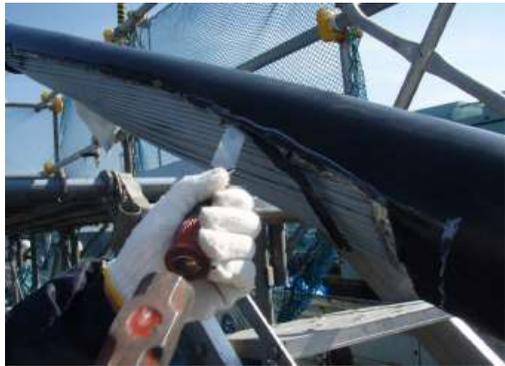
PE管損傷部の切除

- ①PE管損傷部切除⇒②鋼線の乾燥⇒③新設PE管熱風溶接⇒④熱収縮チューブ巻付け
⇒⑤水切取付⇒⑥ケーブル内部を乾燥

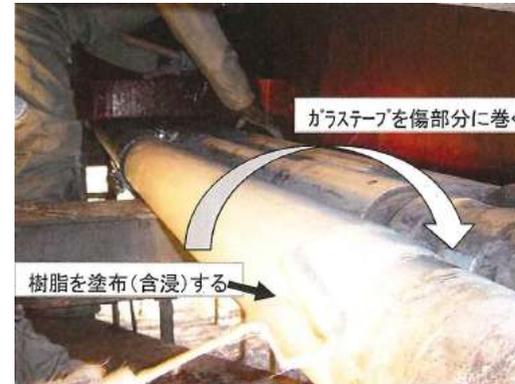
①損傷部に上記のガラステープを螺旋状に巻き付け、ローラーにて樹脂を含浸させます。
※樹脂は熱硬化性ビニルエステル樹脂を使用します。
※気温が10℃以下の場合にはドライヤー等で熱風を当てて硬化促進します。

②樹脂硬化後、サンドペーパーにて表面を滑らかにします。

- ①包帯上のガラス繊維マットで損傷部を螺旋状に巻き付ける。
- ②樹脂をガラス繊維マットに含浸させて固定。
- ③ガラス繊維マット表面を塗装。
