車載式電磁波レーダを使用した 舗装内部のひび割れ検出事例と 特徴について

西日本高速道路エンジニアリング中国(株) 高砂 圭司
ジオ・サーチ(株) 陰山 一

令和2年度に中国自動車道のパーキングエリアのランプ部で検証を行った。

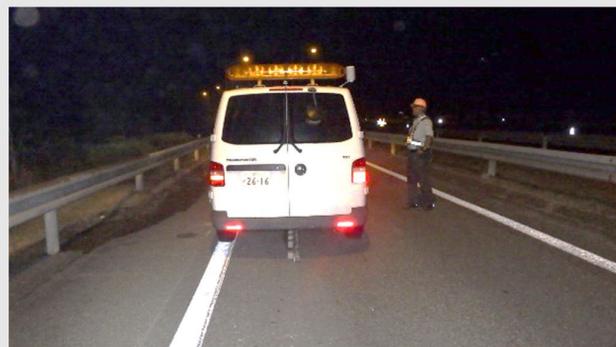
③ランプ部⇒幅員狭い⇒車輪通過位置が測定出来ない場合も...

ランプ部でFWDを実施した状況

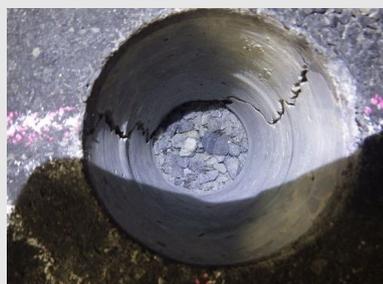
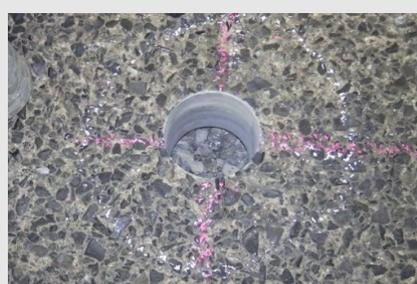
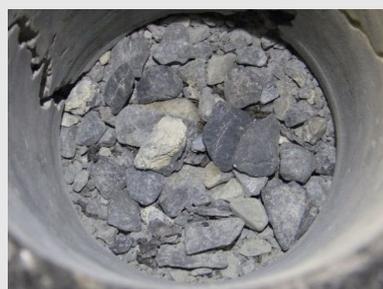
電磁波で空洞の疑い有り

健全部は路盤材の細粒分が有るのに対し、空洞の疑いのある個所では細粒分が抜けている

2~3cmの空洞も確認

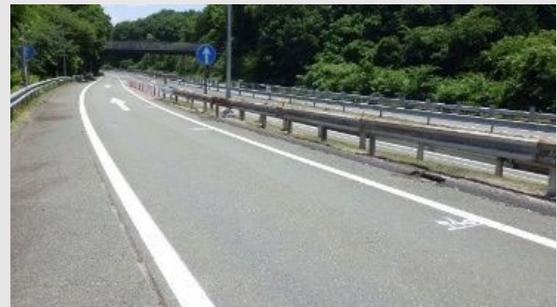
検証箇所

選定理由：建設時からの舗装が全層未補修であった

昭和53年供用、全厚45cm、TA 27
